Projekt dæk og ruftag.

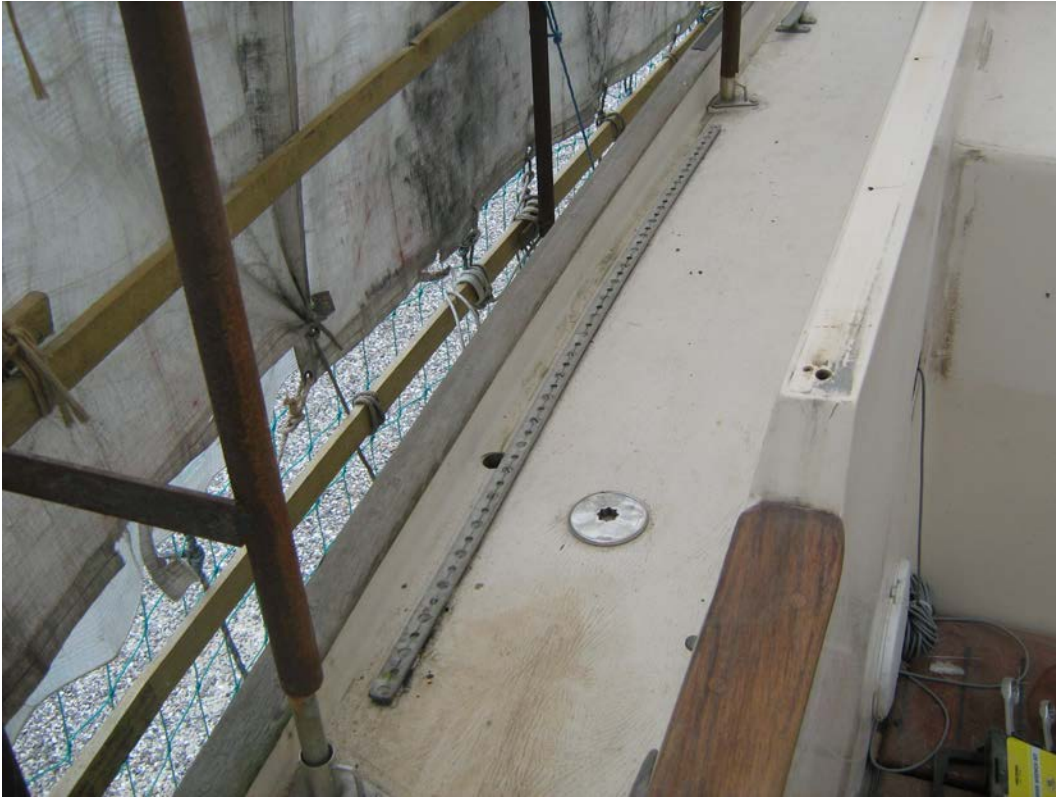
Så var der også skødeskinnerne på sidedækket:

- de var for korte – så genuaskødepunktet ikke kunne justeres nok til at udnytte rullegenuaen,
- de var anbragt indenfor søgelænderet, så skødepunktet kun kunne justeres ved at skære genuaskødet ud, flytte den rundt om scepteret og så trække det i igen.
- De var anbragt lige foran det ene dæksafløb, så der var en skidtsamler uden lige.

Altså – de skulle væk!!

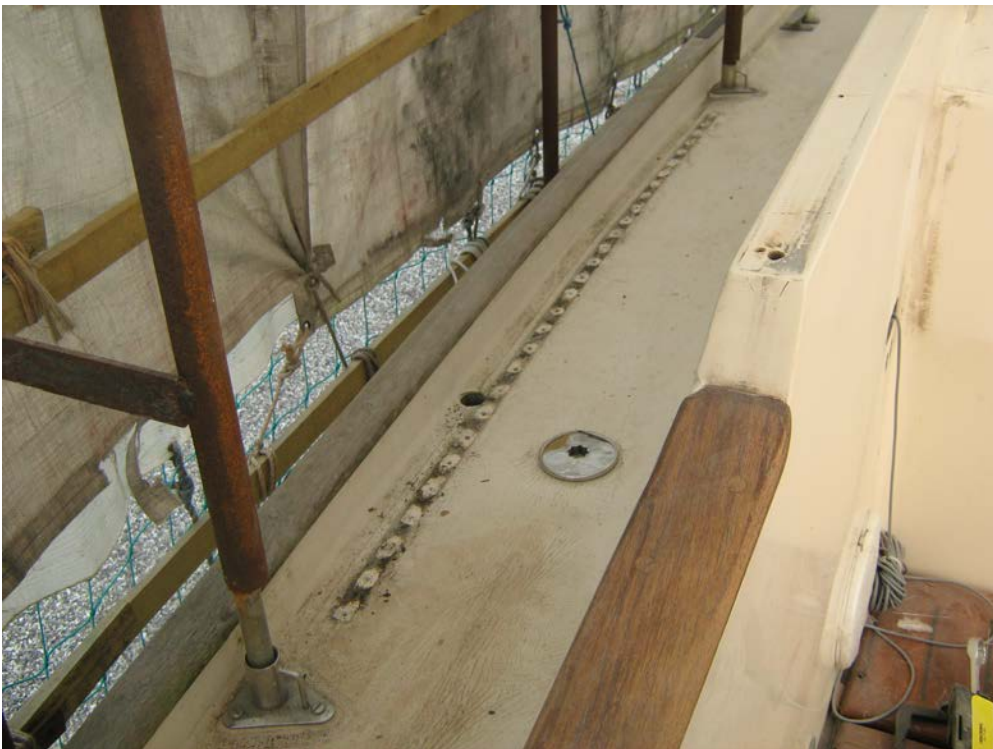
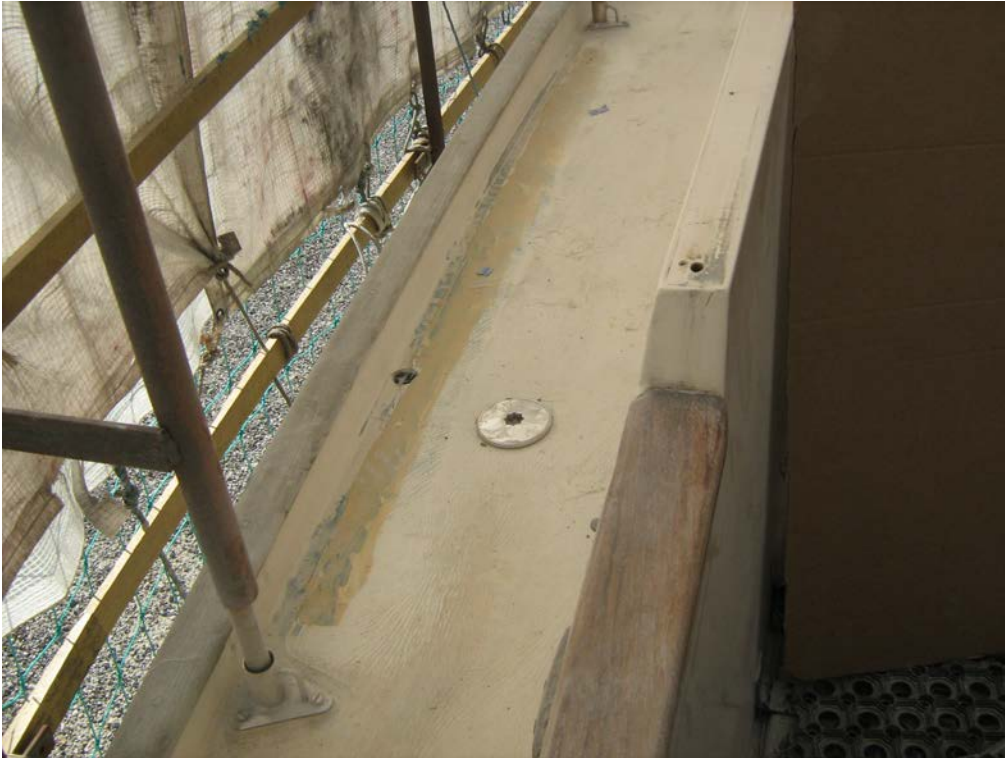
Nogle af møtrikkerne kunne vi komme til fra kistebænken og fra kahytten, men nogle var bare utilgængelige, og så var der kun rå vold = vinkelsliberen tilbage – man af kom de!!

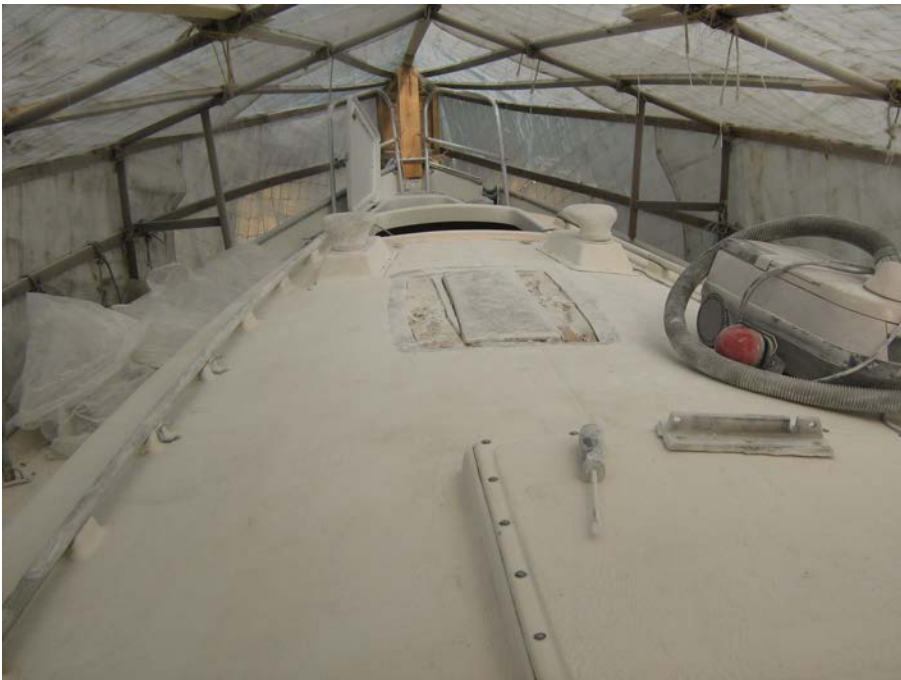
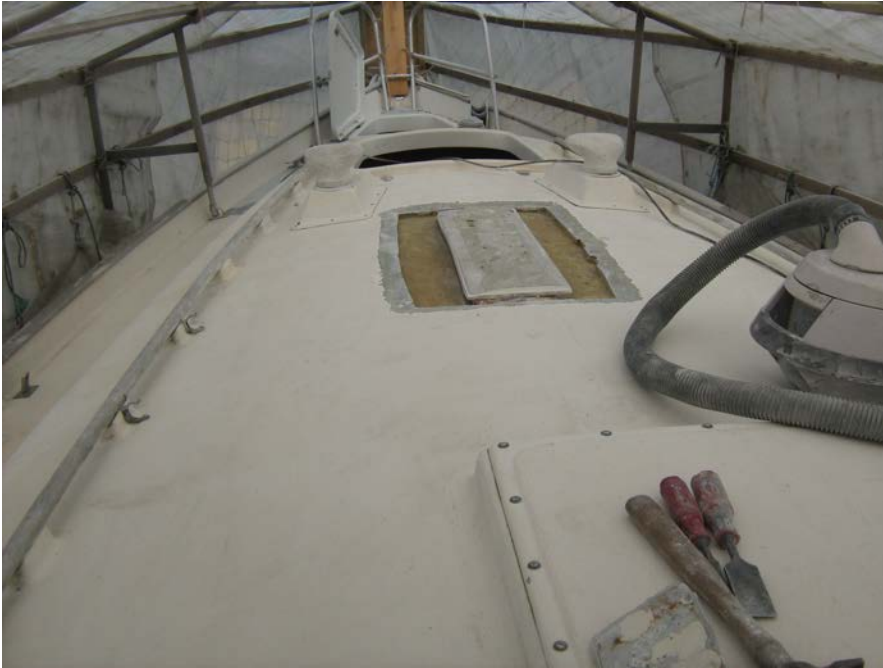
Udover skødskinnerne, så var der behov for en forbedring af mastefoden på ruftaget. Den var fra fødslen af for svag og det havde resulteret i at glasfiberen havde tydelige revner rundt om foden – altså væk med den!! – det støvede selvfølgelig helt vildt at skære det glasfiber væk!

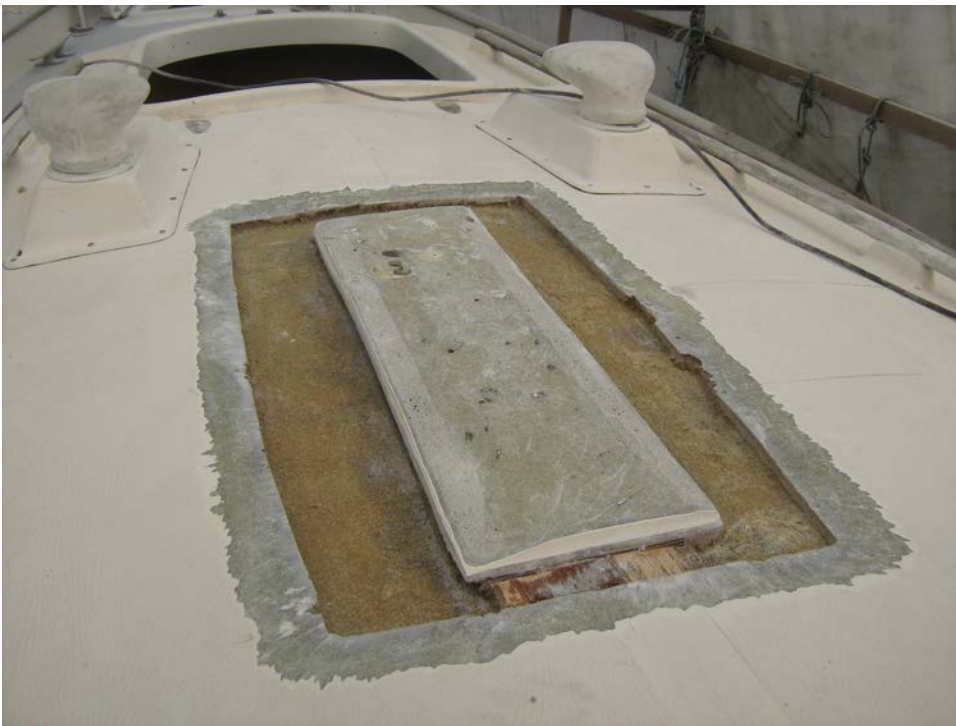
Udover at mastefoden var for svag, så havde den også den indbyggede svaghed, at den var anbragt oven på en strimmel 15 mm krydsfiner. Da den i tidens løb havde givet sig, så var glasfiberen omkring foden var revnet, og der var træng vand ned – faktisk var krydsfineren drivvåd da den kom frem i lyset – vand og gammel krydsfiner er en giftig blanding når masten står ovenpå det!! Altså væk med det.

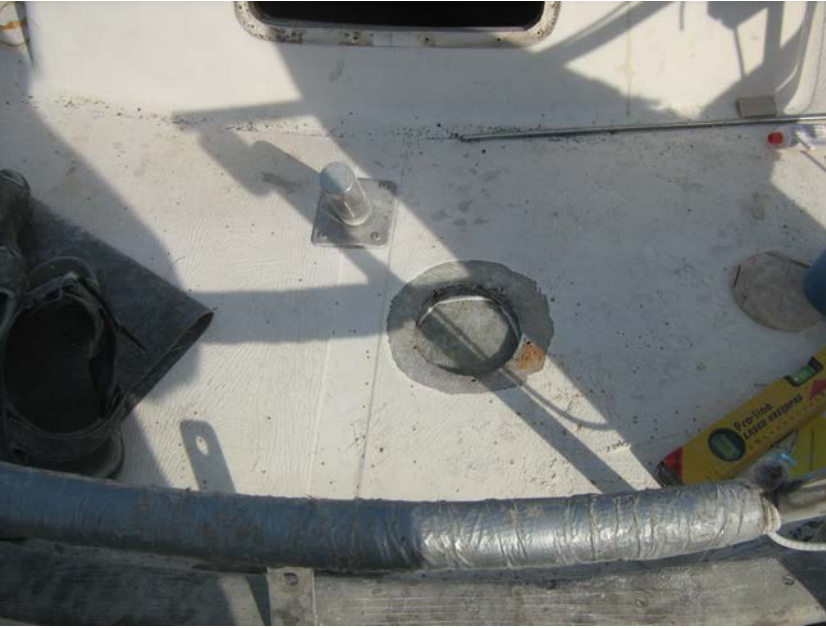
Så var der lige agterdækket, der sad jo en meget stor forskrunding, hvor skorstenen til det gamle oliefyr skulle op af, men da det fyr for længst var væk, så var forskrundingen jo bare tilovers – altså væk med den.
