Skrogpleje.

Badeknast.

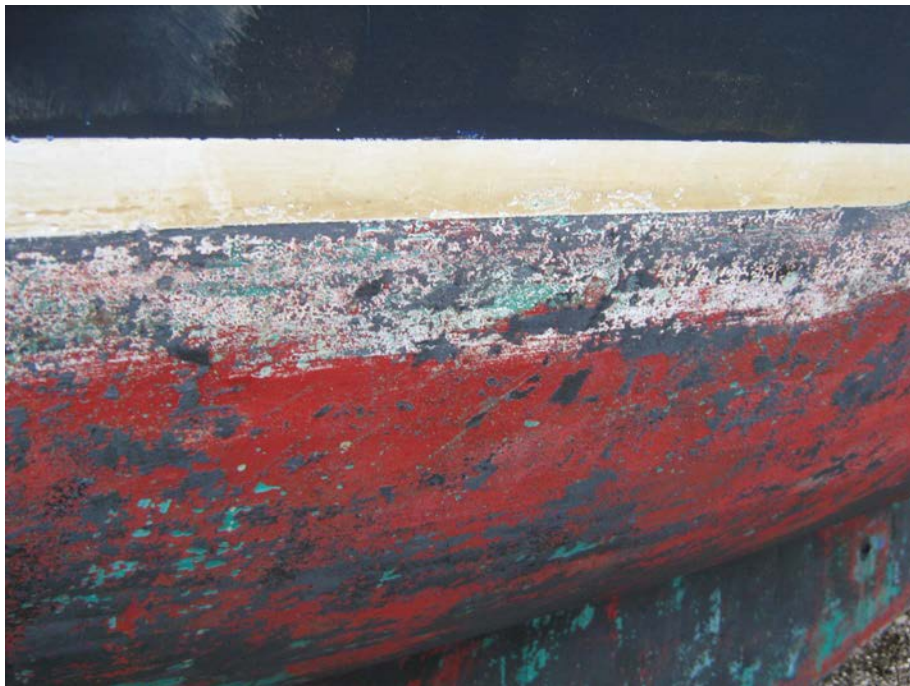
I betragtning af sin alder står Pipaluk meget flot i fribordet, så det skal bare poleres og nusses, men bunden var jo forsynet med 40 års bundmaling, og lignede nærmest et måne landskab.

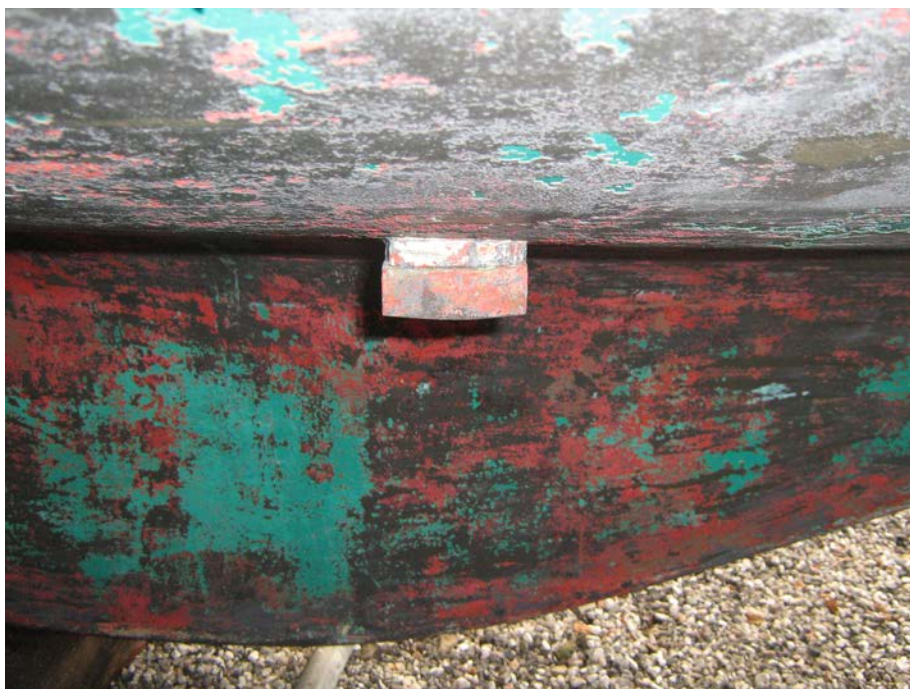
og så var der lige en underlig gevækst = transduceren fra ekkolodet der stak ud gennem siden:

Den blev fjernet og hullet lukket

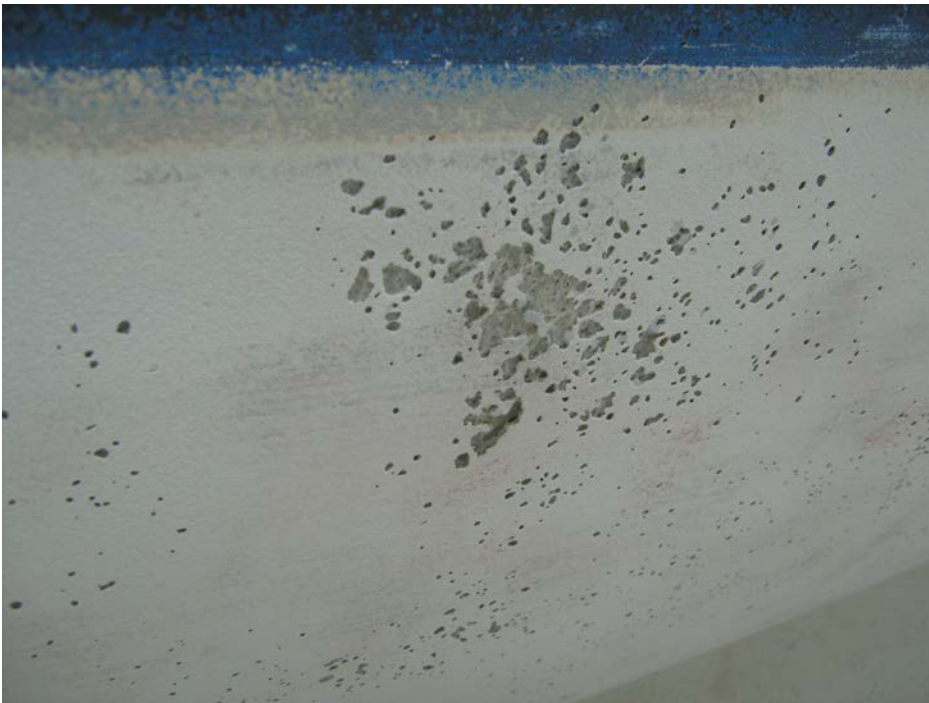
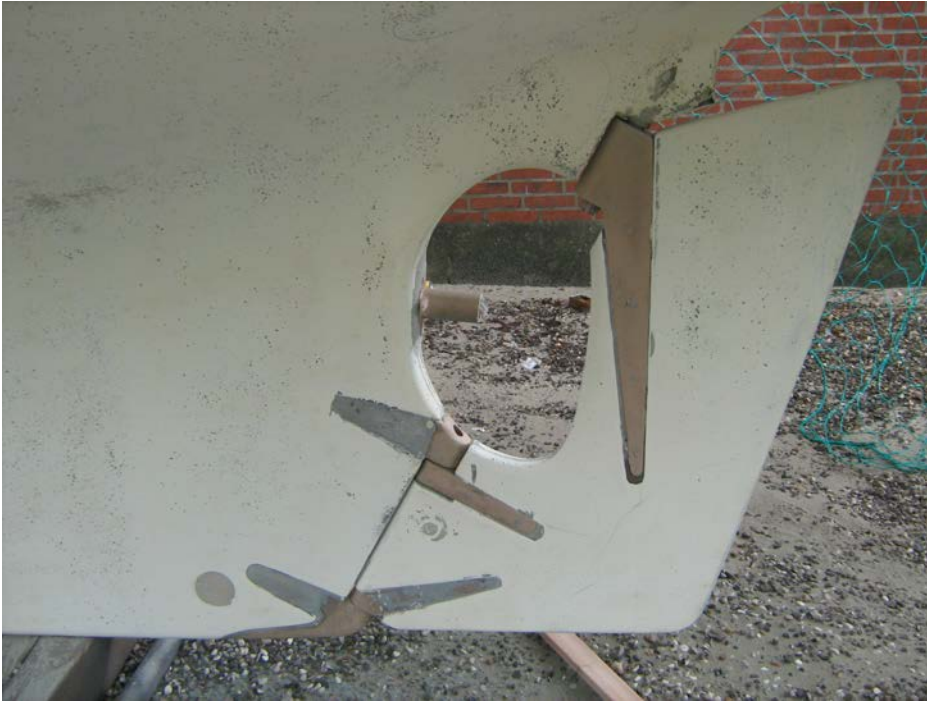
Det krævede 1,5 tons sand og 7 timers arbejde, så var bunden ren. Der var heldigvis ingen grimme overraskelser – en lille smule osmose, en enkelt mindre skade på forkanten af kølen, men ellers ikke noget bekymrende – PYHA!!

Nu venter der så bare en masse timer med spartel, og epoxyprimer, men hvor var det godt at få rensat "i bund"
