## Projekt vinduer og pantry siden af kahytten

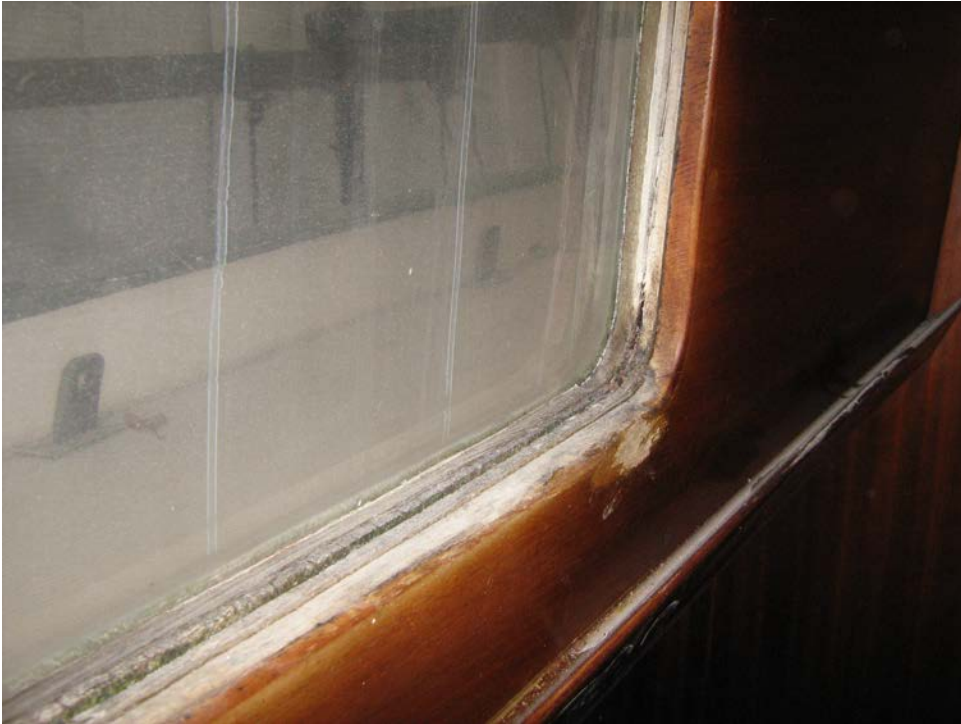
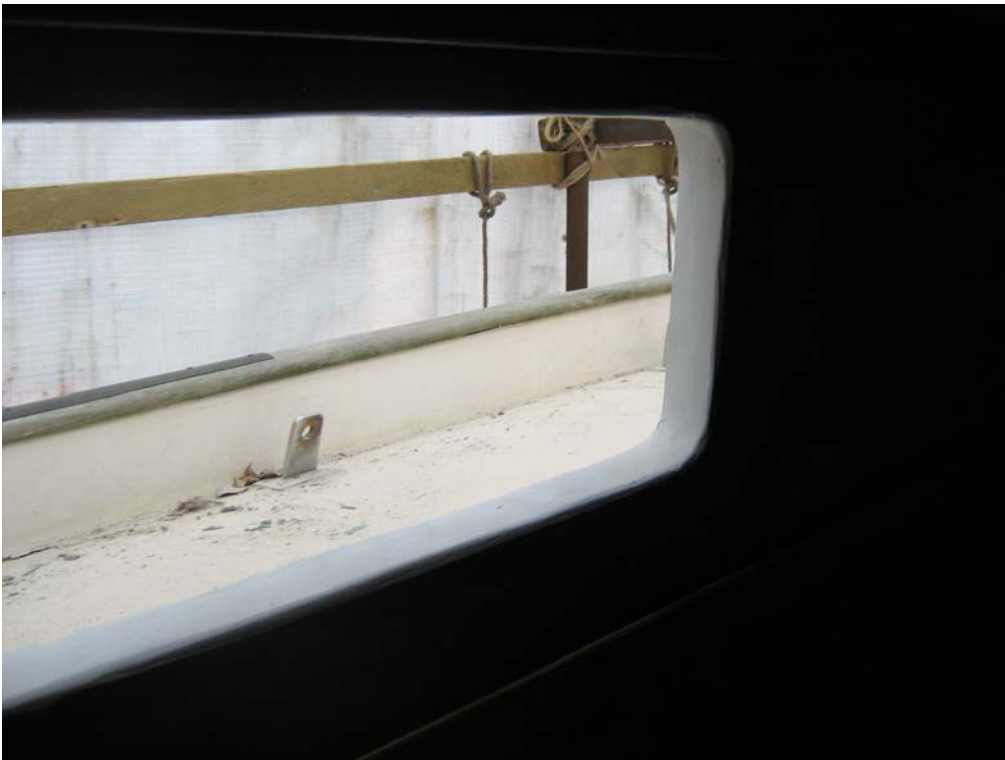
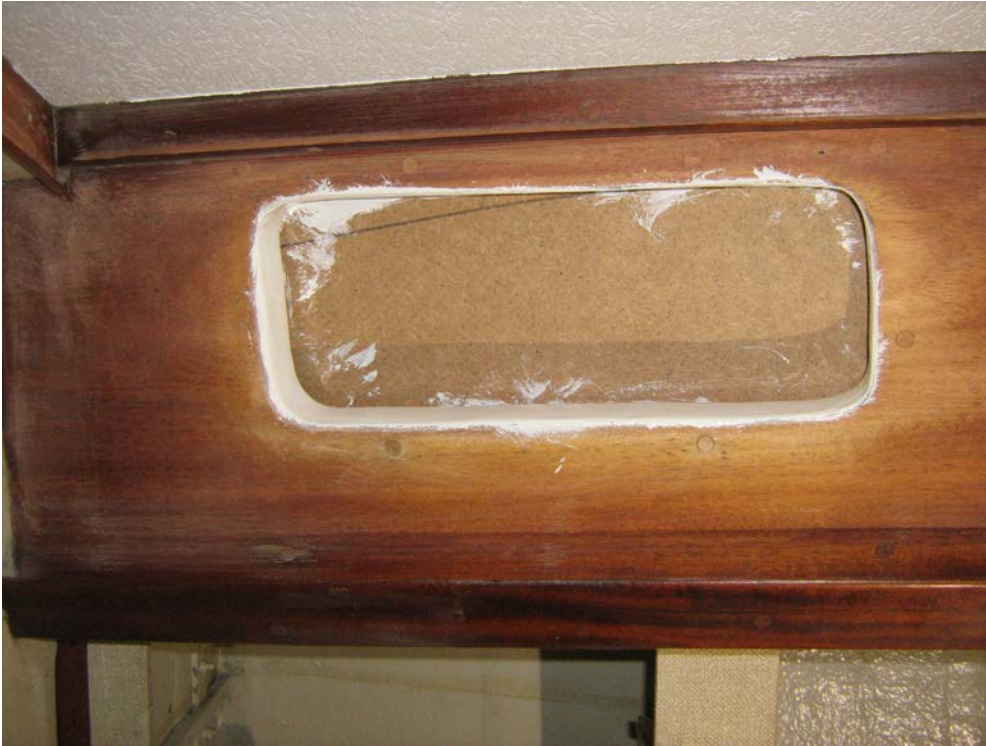
Vinduerne var fra starten af forsynet med en PVC profil, den var imidlertid ødelagt af 40 år sollys og var derfor væk på de fleste vinduer. Derudover havde der været lidt utætheder nogle steder, altså ud med vinduerne, slibning, opspartling og maling.

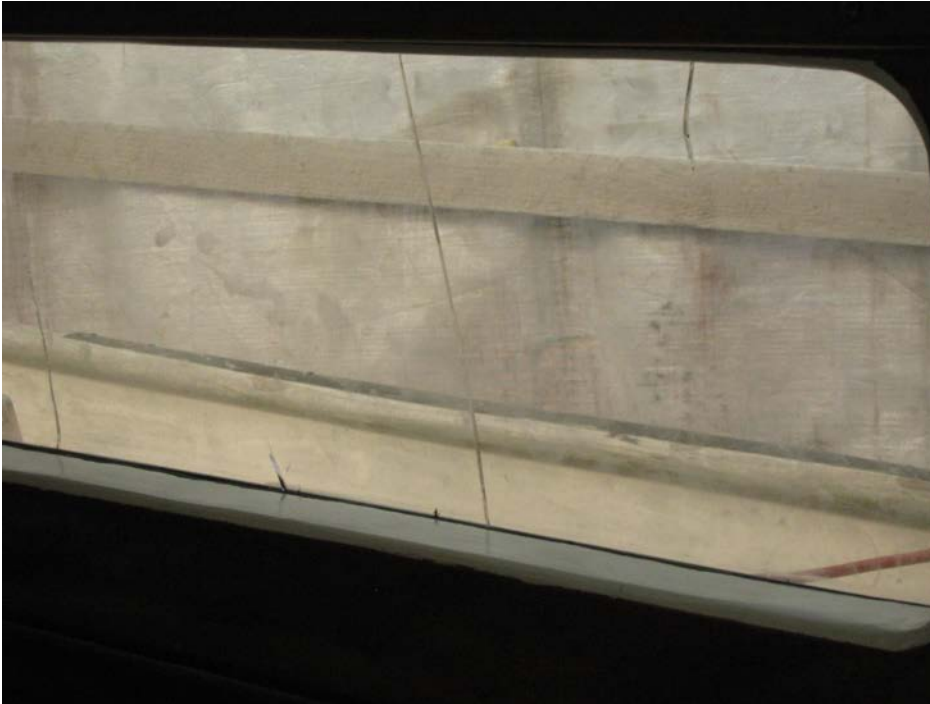
Revnet på kryds og tværs!!!!!!!!!!!!!!

Efter lidt grublen er jeg nået frem til den konklusion, at årsagen må være, at jeg satte dem i med en god tyk fuger, og for ikke at presse fugen for meget ud, så satte jeg kun enkelte skruer i, og så et par dage efter kom resten af skruerne i. Men på det tidspunkt var fugemassen hærdet, så det at jeg spændte skruerne betød at der opstod spændinger i Lexanen, og så KRAKKKK. Det er i hvert fald ud fra den teori at jeg prøver igen, og så uden den der lille ventetid!!!! Det kostede lige 1200 kr i Lexan – af skade bliver man klog men sjældent rig!!

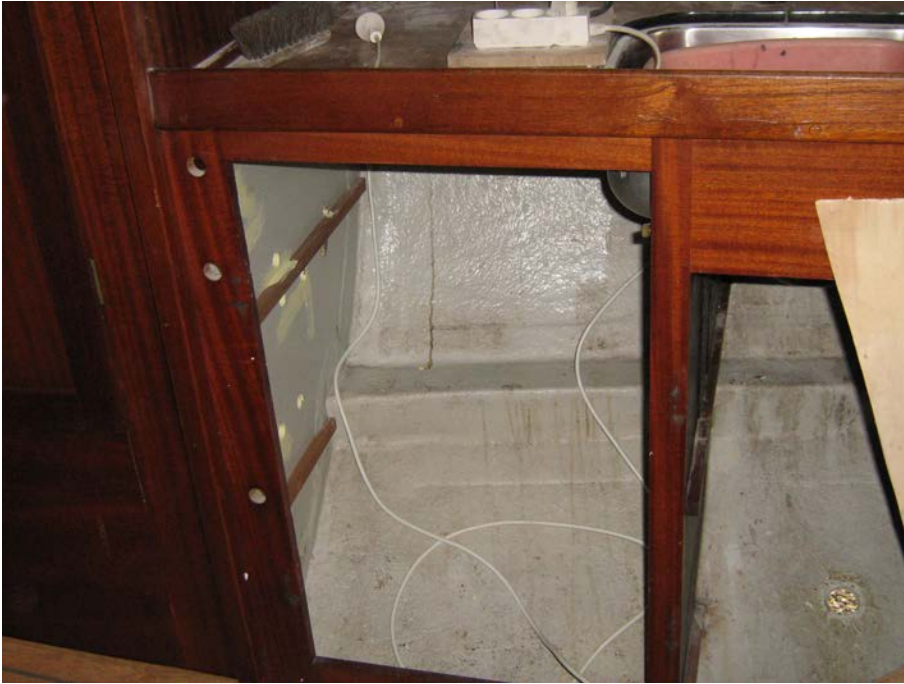
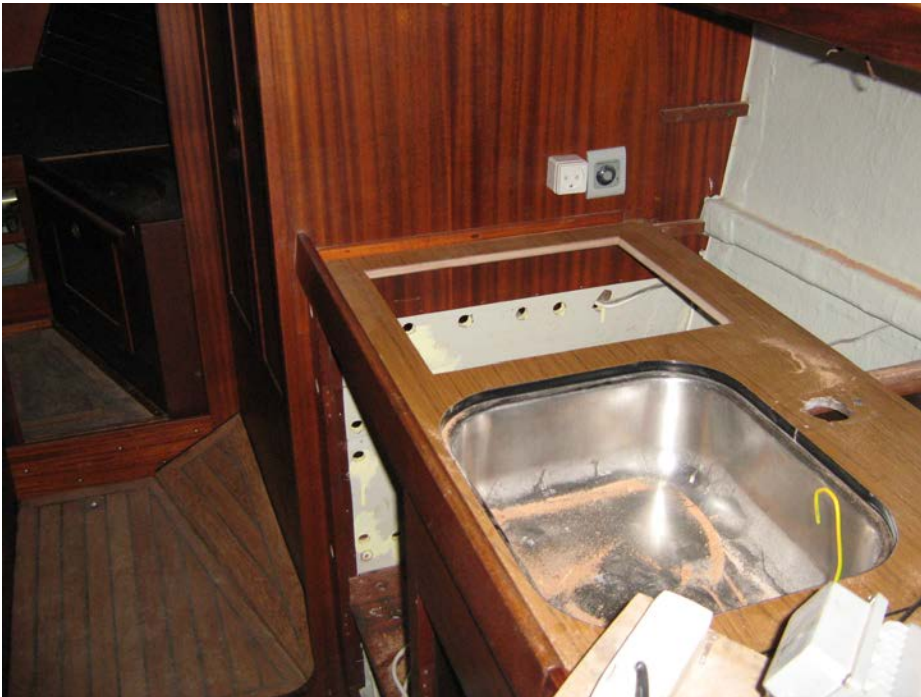
I rummet ved siden af vasken stod et lille køleskab, det gav en dårlig udnyttelse af pladsen, problemer med at komme af med varmen og så var der lige det lille muntre problem med at lukke et køleskab op samtidig med at skuden krænger – ja nemlig, så ryger alt indhold ud på dørken!!

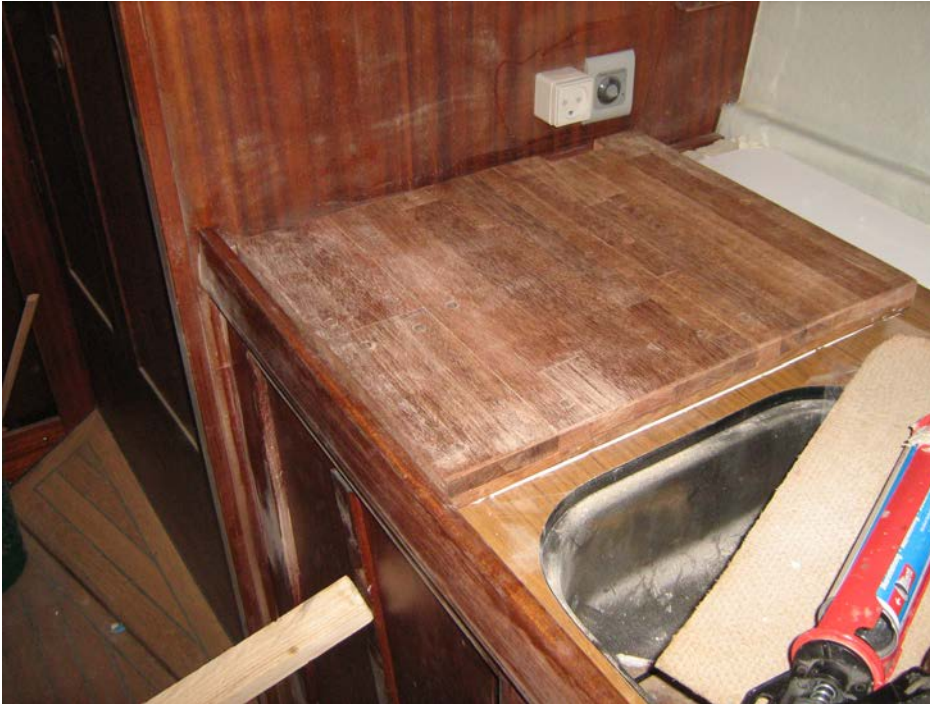
Løsning – et kølerum med adgang fra toppen så intet ryger ud, lemmen blev så samtidig til et "permanent" skærebrædt.

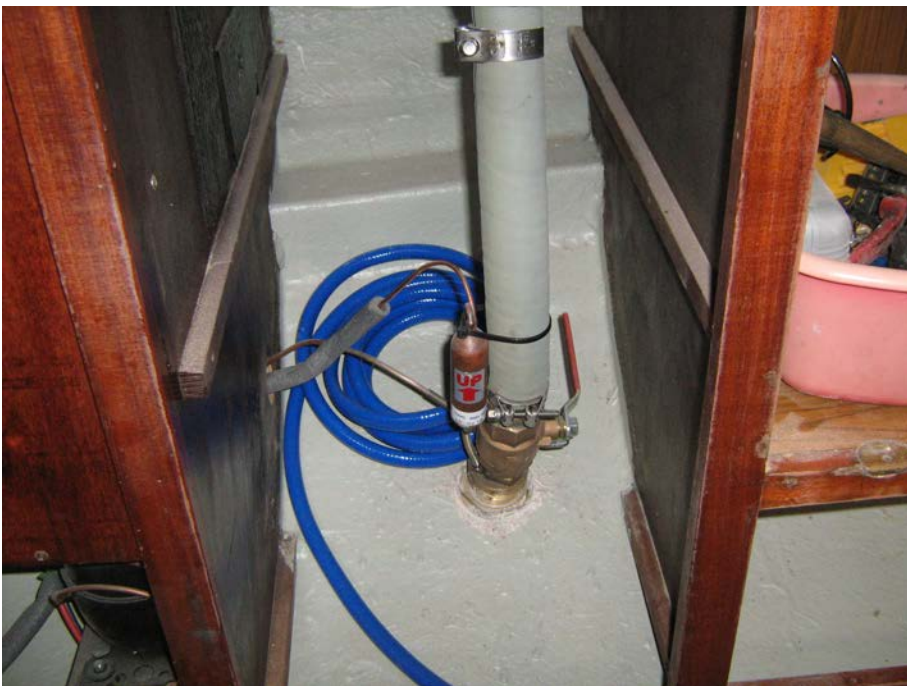
Køleren til kompressoren er integreret i afløbet fra vasken.

Det betød så samtidig ny skroggennemføring og søventil samt selvfølgelig ny slange og nymalet som alle andre steder.
