Pipaluk "to do listen" vinter 2016/2017

Efter den store renovering er antallet af punkter på "to do listen" jo skrumpet en del, men listen er bestemt ikke forsvundet, der er stadig – og det bliver der ved med at være – ting som vi henover sommeren kommer i tanke om vil forbedre skuden og livet om bord.

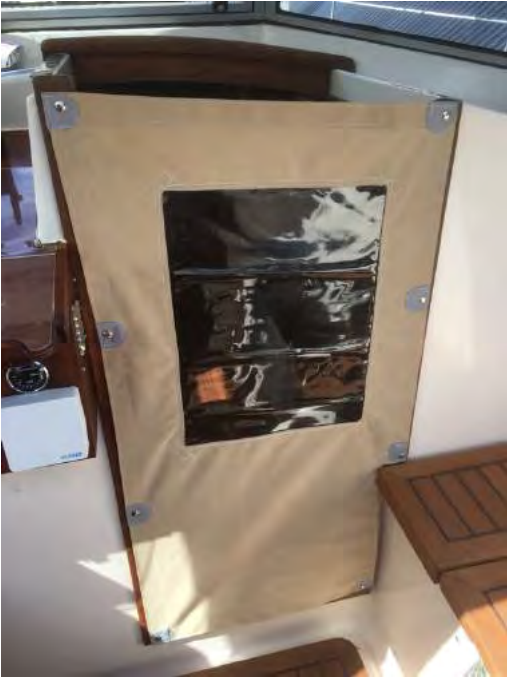
Lærredsdør til nedgangen.

Kasketskyggen er dejlig, og gøre cockpittet til et tørt sted at opholde sig, men med medvind og en heftig byge, så er der ikke meget læ at hente, og hvad værre er, så kan regnen slå ind gennem døren og ned i kahytten, og det er IKKE i orden. I den situation er vi nødt til at sætte de løse lemme i nedgangen, og det er noget bøvl at tumle rundt med, og i en regnbyge er der jo som regel også vindstød, og det gør de tre løse lemme endnu mere problematiske at jonglere rundt med. Skal man så ligefrem ned i kahytten, eller skal frivagten op, så er lemmene faktisk relativt meget i vejen.

Det skulle der gøres noget ved, og løsningen blev en "dør" syet i presenningsdug, med et vindue i og forsynet med trykknapper rundt i kanten. Den skulle gerne være nem at montere og nem at lukke op og i, og spare os for slagsmålet med de løse lemme.

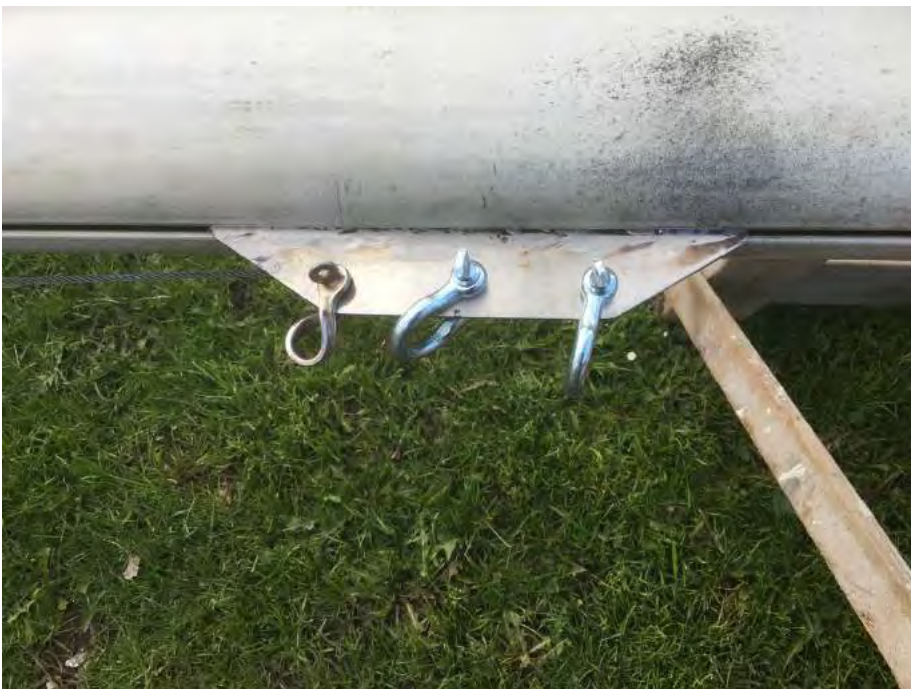
Løfteanordning der kører i hulkehlen i masten.

Vi har bøvlet lidt ved af og påsætning af masten – i Freja stod masten i bund, og dermed var der et langt stykke mast under salingen – det betød at masten kunne hænge helt lige og helt af sig selv. Pipaluk har masten på dækket, og det betyder at masten under salingen er for "kort" og dermed

er den toptung, når den løftes lige under salingen. Operationen vanskeliggøres så yderlige af, at den i bunden skal styres ned i sporet, men ikke står fast på samme måde som en mast der går ned gennem ruffet og står på kølen.

Løsningen blev en lille opfindelse – en "slæde" der kører i hulkehlen. Placeringen på masten – lidt over salingen – skal styres af en nedhaler med fat om klamperne, storsejlsfaldet skal sørge for at trække op ad og der er så en stor sjækkel til løftestroppen – det virker – håber jeg 😊

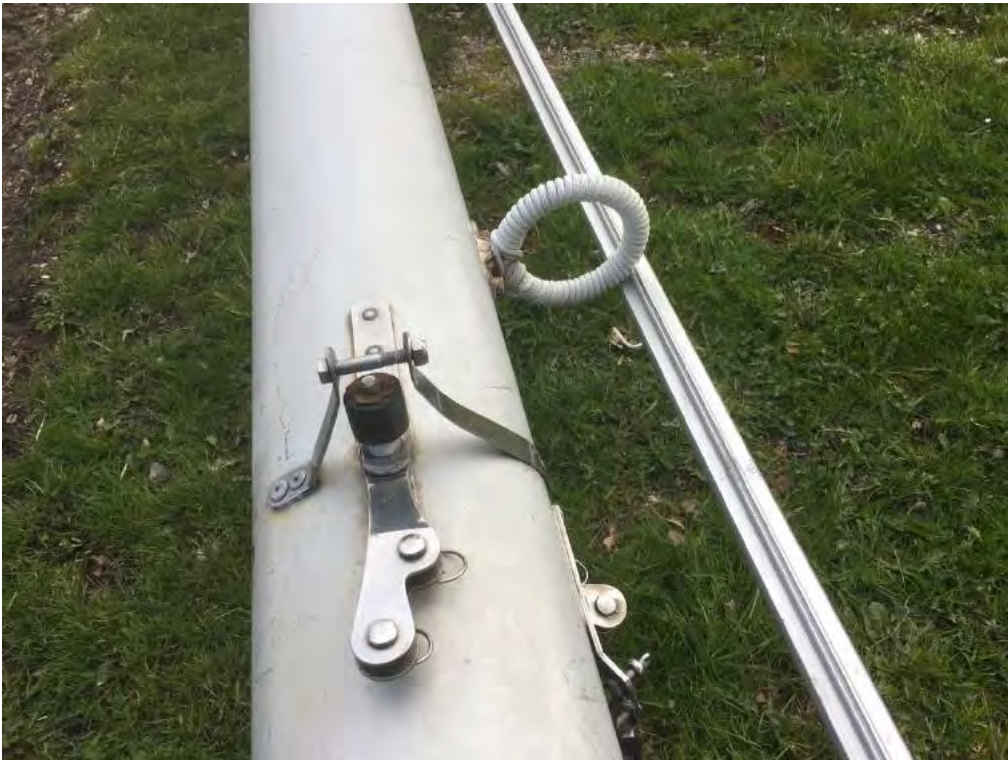
Bedre polstring på spilerstagebøjlen.

Spilerstagen fik jo sin blivende placering op ad masten, det er en genial løsning, væk fra dækket og ikke i vejen, meeeeee det øje den står op i er jo genbrug (= det øje den hang i i sø-gelændret) og det har vist sig, at den tovværksbesnørring som jeg lavede for at forhindre den i at blive skrammet, den fylder for "lidt", altså er hullet i ringen så stort, så spilerstagen kan stå og larme lidt når skiwet ruller en lille smule på en helt stille ankerplads – det er skide irriterende, men problemet blev klaret med en ekstra besnørring så hullet blev mindre.

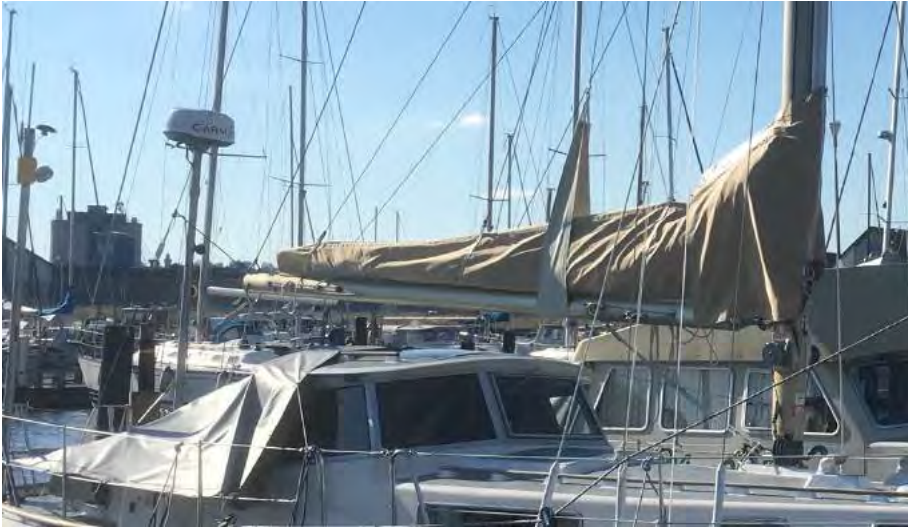
Ny sejlpresenning.

Det fungerede bare ikke helt perfekt, dels var presenningen oprindelig for lav i forenden, så den ikke kunne rumme sejlet når slæderne var i masten, medmindre bommen blev løftet op – det var noget rod!!! Samtidig gik presenningen hele vejen rundt om masten, og forhindrede enhver mulighed for at rebe eller komme til agterkanten af masten.

Nu var turen så kommet til at omsætte "forsøgsmodellen" til en ny sejlpresenning der samtidig skulle forsynes med en surringsmetode, så de store flabrende sidestykker, der jo uvægerligt er på bommen når sejlet er sat, kan bindes ned omkring bommen – om det virker – det vil vise sig ☺

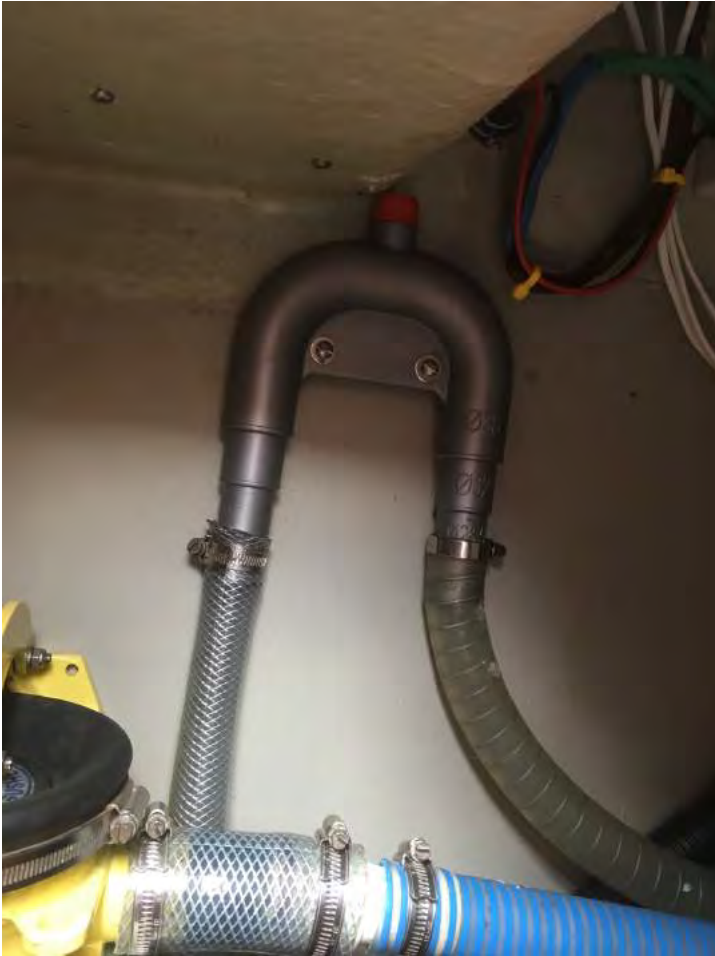
Hævertbryder til el-læsepumpen.

Ved reoveringen blev Pipaluk jo udover den manuelle læsepumpe forsynet med en elektrisk med niveauføler – alt såre godt, og når læsepumpen starter, så bliver man jo samtidig advaret om at der er vand i skiwet – det har der været nogle gange p.g.a. utætheder i ferskvandssystemet etc., men det var der kommet styr på, men jeg havde lagt mærke til at når vi sejlede på bagbords halse og krængede, så kom der tilsyneladende vand i skiwet et eller andet sted fra, og pumpen startede. Se det problem grundede jeg jo en del over, indtil det gik op for mig i al sin lysende klarhed, at jeg jo i min iver efter at give pumpen så gode forhold som muligt, med så lille løftehøjde som muligt, havde anbragt afgang fra pumpen lige over vandlinjen i stb side, så surprise - en vis krængning til stb. gjorde at afgangen kom under vand, og med lidt bølgebevægelser blev slangen fyldt, og så kom hævertvirkningen og fik vandet til at løbe IND i skuden, og derfor startede pumpen!!!!!!

Det var jo ikke smart, så der blev monteret en hævertbryder og slangen fik en tur helt op under sæderne i cockpit, som en ekstra lille feature blev der også lige kastet en kontraventil ind i systemet så vandet ikke kunne løbe retur fra den lange slange og ned i bunden.

Det viste sig så desværre at pumpen IKKE har løftekraft til at åbne kontraventilen, så den måtte af igen, og nu skal sommeren så vise om den ekstra løftehøjde er et problem, så der skal en ny kraftigere (anderledes) pumpe til ??

Og svaret på det spørgsmål blev relativt hurtigt besvaret – den gamle ”dykpumpe” gav op, og så blev der bestilt en diafragma-pumpe, den kan monteres tørt og har (forhåbentligt) den fornødne løftehøjde.

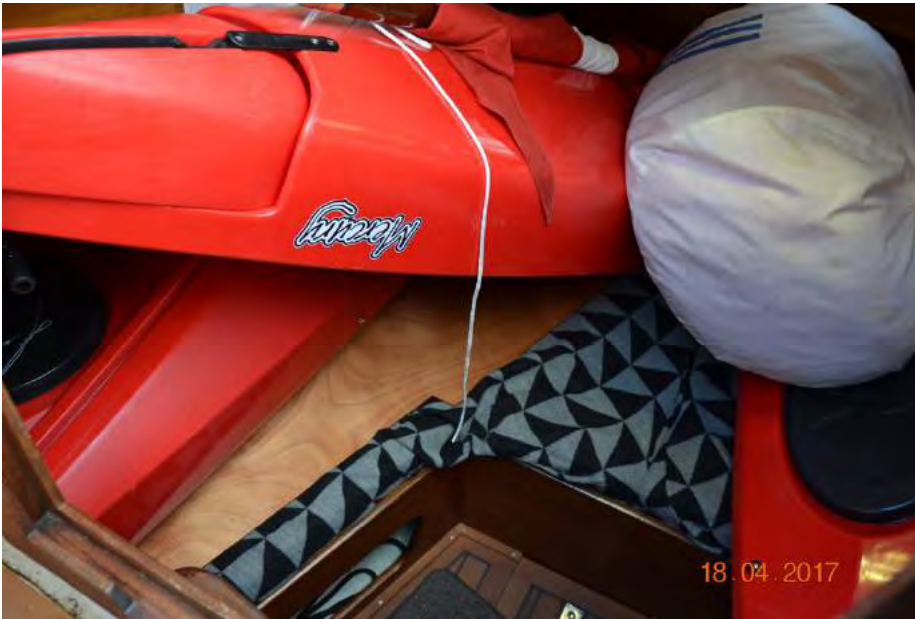
Beskyttelsesplader til hynder i agterkahyt

Vi fik jo lavet et sæt super lækre nye hynder til hele skuden, og dem vil vi jo gerne passe på. Agterkahytten er jo samtidig ikke ”beboet” ret tit, så den er jo mere ”lagerrum”, og det er lykkedes for os at få vores to havkajakker stuvet af vejen dernede, men det at have to kajakker liggende ovenpå hynderne vil uvægerligt give trykmærker og det vil hynderne bestemt ikke have godt af.

Løsningen blev derfor 2 plader 6 mm krydsfiner der passer i faconen med køjebundene. De har deres plads ovenpå hynderne som beskyttelse og hvis vi så skal have overnattende gæster i kahytten, så må kajakkerne op på dækket, beskyttelsespladerne stoves ind under hynderne og så er kahytten "sovbar" !!!!

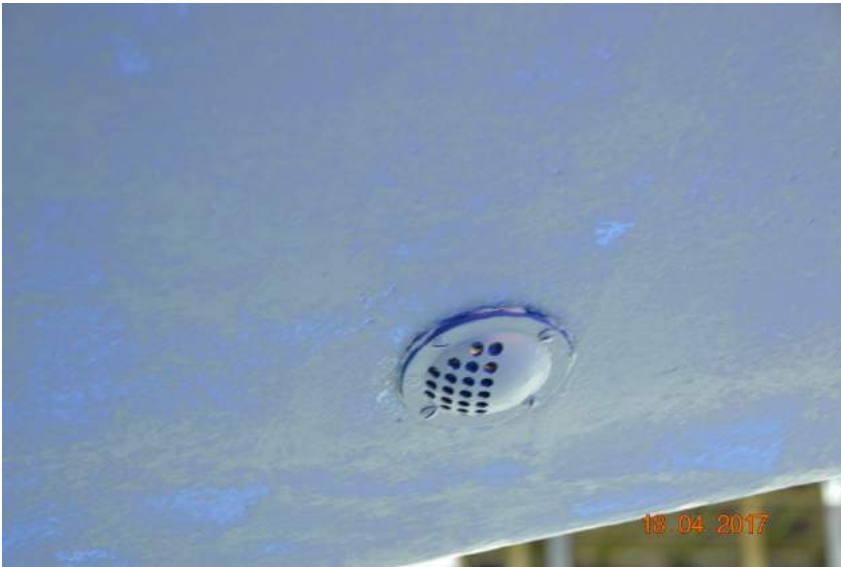
Filter til indsugning – toilet/spulepumpe.

Ude i forskibet har vi en skroggenemføring der giver skyllevand til toilettet og som samtidig er indsugning til spulepumpen til spuling af ankerkæde.

Det fungerer fremragende, men vi har fundet ud af at skroggenemføringen har en næsten magisk tiltrækning på vandmænd og tang. Efter at have pumpet en – forbavsende – massiv vandmand igennem toilettet, og desuden trukket det meste af en tangskov den samme vej, så fik vi nok, derfor blev der monteret en si på indtaget så vi slipper for mere bøvl!!

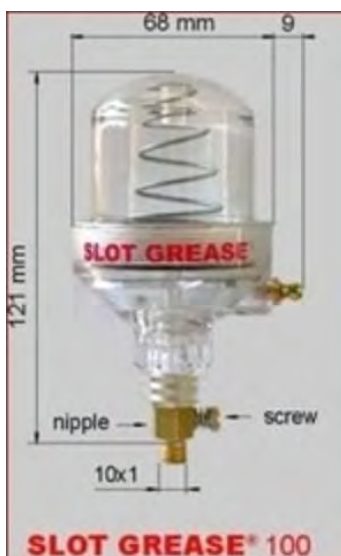
Rortætning.

Rorstammen går op gennem bunden i agterkahytten og fortsætter op gennem køjen og op gennem dækket, hvor den slutter i en firkant som nødrorpinden kan sættes på. Der har i de første sæsoner været lidt vand omkring gennemføringen i skroget, ikke meget, men irriterende!!!

Tanken var, at når vi sejler, så kommer gennemføringen under vandlinjen, og så kunne den gamle fedtsnorstætning og fedtkoppen – som ikke var til at få presset fedt igennem – måske give lidt vand, så det skulle der gøres noget ved.

Delene blev adskilt og fedtsnoren blev fornyet, fedt kanalen blev rensed og der blev indkøbt 1 stk automatisk fedtsmøringsanlæg. Det forventer vi store ting af!!!! Det er en enhed hvor man med en fedtsprøjte fylder et glas med fedt mod en kraftig fjeder. Så skrues man enheden på, og åbner en lille hane og voila – fjederen presser konstant fedt ud af enheden – er meget spændt på hvordan det fungerer i virkeligheden!!!

Da så det var på plads og jeg glædede mig over at kunne slette punktet på listen, så kom jeg ombord efter vinterpresenningen var revet af og fandeme om der ikke var vand omkring akslen – selv om hun står på land!!!!!!!!!! – det måtte altså (også) komme oppefra.

En dag med regnvejr steg jeg ned i agterkahytten med en rulle toiletpapir og se så, vandet kom lige så stille pibende NED af rorstammen oppe fra dækket. Udover en utæthed i pakningen i skroget, så var gennemføringen i dækket altså heller ikke tæt. Af med den og ganske rigtigt, rustfri stål, glasfiber og silikone er IKKE en varig løsning. Der blev rensset af og så fik den en ordentlig gang fugemasse – nu håber jeg dæl’me at der er tørt i sommer !!!!

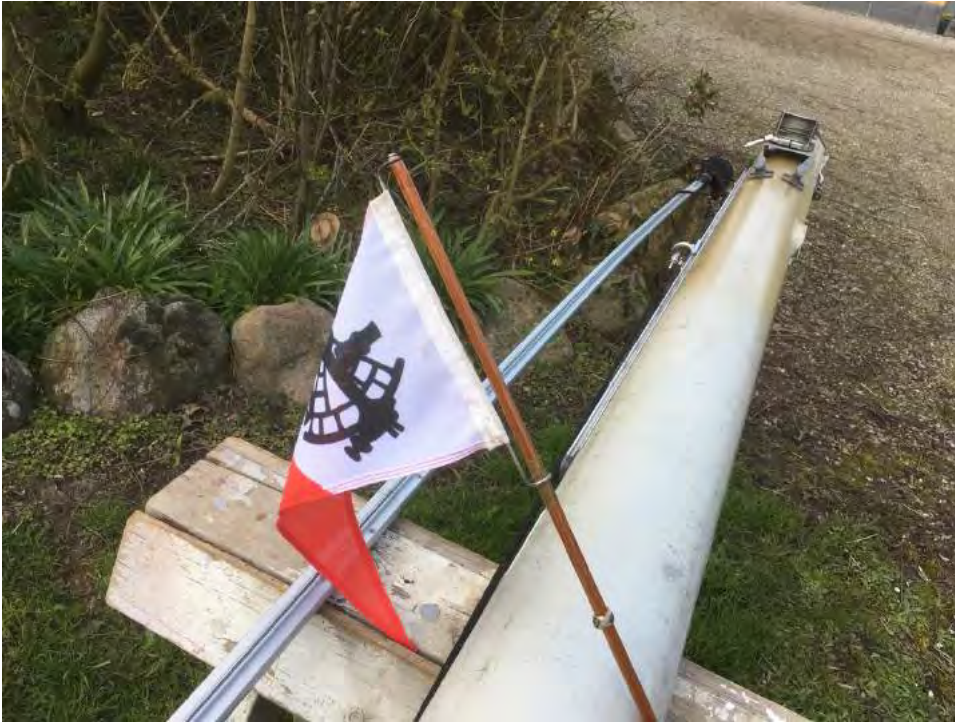
Vindviser.

På vej mod Sjællands Odde fandt vi pludselig en lille bolt på dækket – stor mystik, men masten blev stående!!! På vej over Køge Bugt begyndte vingerne på windex’en pludselig at køre rundt, til gengældt forsvandt pilen et sted i Storebælt, og resten forsvandt på vej fra Skjoldnæs mod Assens, så vi kun havde stangen tilbage da masten kom af. Den situation kaldte jo på en radikal løsning – Windex igen som alle andre eller en rigtig patentløsning ????

Vi gik rent gammeldags og jeg lavede en rigtig standerpind med omløber og hele svineriet, og satte en ”udrigger” på mastetoppen så den kunne komme fri af antenner etc. – så kan vi også bedre kende Pipaluk’s mast på afstand!!!

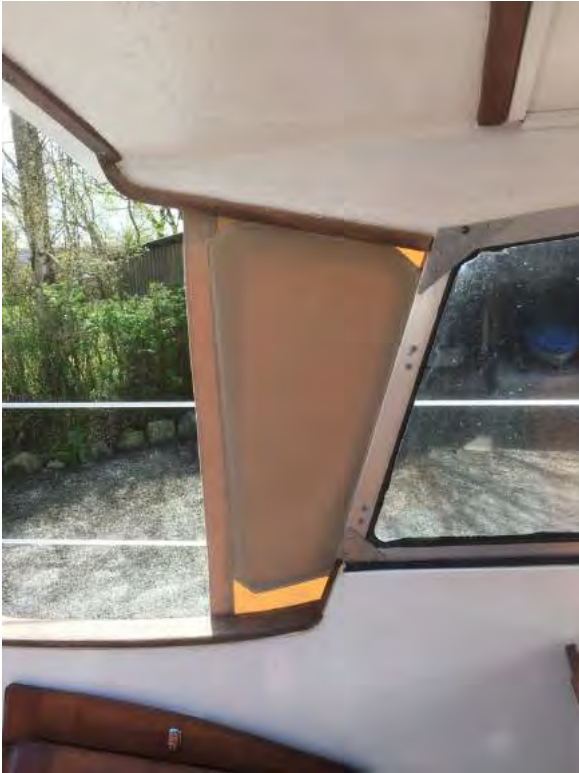
Nye sider til kasketskyggen

Kasketskyggen er fantastisk, men der mangler ligesom et par sider til at dække de to åbne trekanter i siderne hvor det kan både blæse og regne ind (adwwrr), Det medførte jo hurtigt en opfindelse af to trekanter i kalechedug sat fast i vriderne fra barnevognskalechen. Det fungerer fremragende, men de var jo lidt bløde i det, og kunne derfor stå og flapre – ikke OK. Mark 2 udgaven blev derfor forsynet med to indsyede stivere af glasfiber, så de står helt stift ud i geografien !!

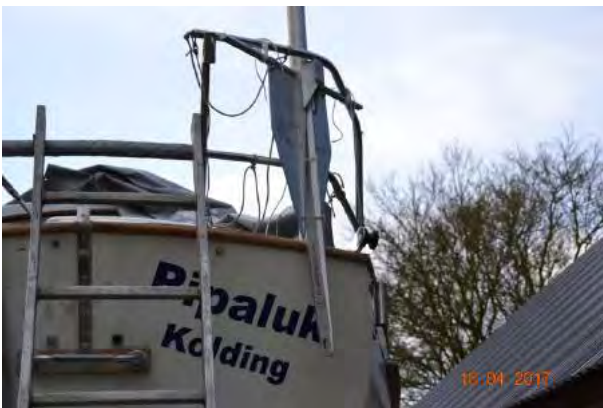
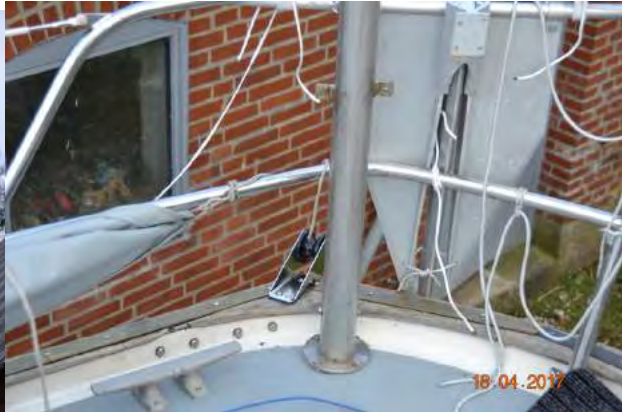
Hækanker

Det er ikke tit vi har brug for et hækanker det indrømmer vi gerne, men skulle vejr og vind drive os i retning af skærgården, så ville en sådan indretning jo egentlig være handy. Bevares vi har da både er paraplyanker og et stokanker som ekstra ankre, men man skal jo ikke gå ned på udstyr, og de to ankre er jo stuvet godt af vejen i kistebænken. Tankerne har da kredset i retning af et Fortress eller lignende letvægtsanker der kunne hænge i prædikestolen agter og være lige ved hånden. Den eneste ulempe var sådan set kun prissedlen på sådan et anker, men så en vinteraften var der bingo på "den Blå" – der var s'gu en i Middelfart der havde et Fortress til en fornuftig pris – det blev lynhurtigt til en handel og jeg hentede ankeret. Det passer forrygende i agterprædikestolen.

Samtidig blev der monteret en ankerrulle ude i stb. agterhjørne så ankeret kan hænges klar og "styres" af rorgængereren.

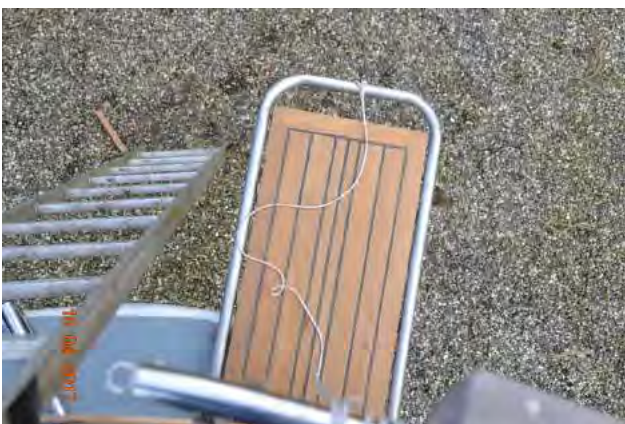
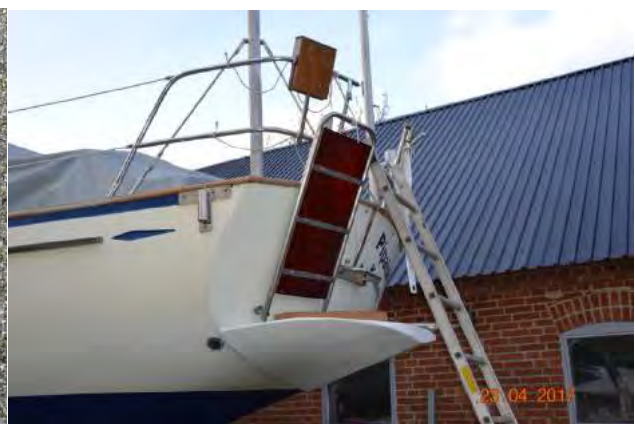
Vindebro på badeplatform.

Pipaluk har jo almindelig "positiv" hæk, så da jeg lavede badeplatformen havde jeg to muligheder – lave den så stor så den var praktisk men MEGET grim, eller lave den så smal så den ikke så alt for noller ud.

Det blev den minimalistiske version. Den fungerer fint til badning, op og nedstigning i gummibåden, men der er stort set ikke plads til at skifte mening, og specielt når vi skal i og op af kajakerne er den lige til den smalle side – altså udfordring: opfind en "udklappelig platformsforøger".

Lidt forsøg med en skive krydsfiner viste, at det burde kunne lade sig gøre, altså fat i min faste rustfri "tryllekunstner" og efter lidt tegnen og diskuterer blev projektet lagt fast, og en tidlig forårsdag var den rustfri bøjle, med vippebeslag og det hele klar, og ja det kunne fungere.

Så var det i gang med lidt teakarbejde så der kunne komme en plade på, og så var projekt "vindebro" sådan set færdig, så nu kan badeplatformens ene side foldes ud til dobbelt længde 😊 Skulle vi blive tvunget til MOD vores vilje at ligge med røven til en lav kaj, så har vi samtidig en indbygget landgangsbro 😊

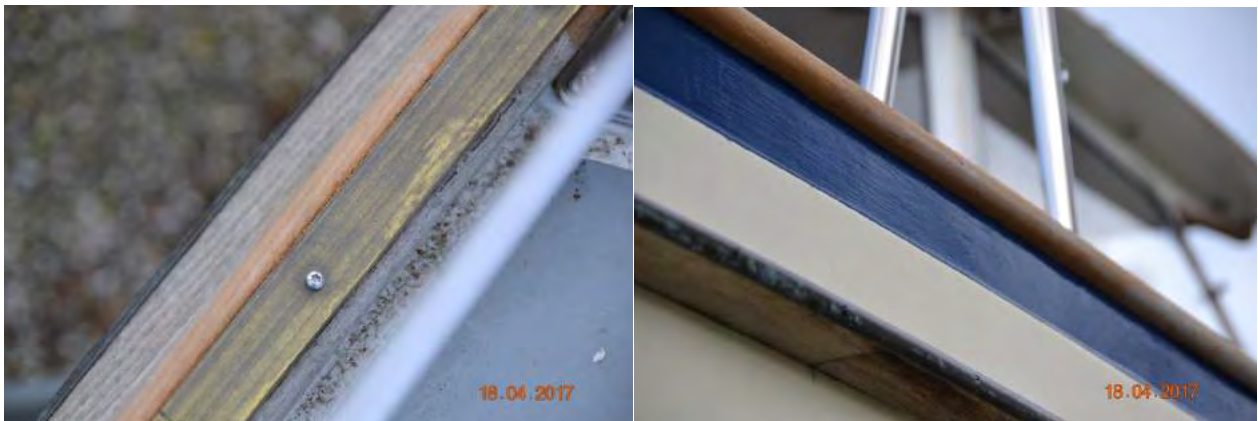
Ny teaklist.

Pipaluk er jo født med en super fed teaklist på lønningen. Den er skåret i facon og udfræst så den passer ned over samlingen mellem skrog og dæk. Det var kanonflot da hun var ny, men et godt 40 års liv har givet skrammer og vist hvor svaghederne er.

Listen er oprindeligt skruet ned i mellemrummet mellem dæk og skrog, et mellemrum der bare er fyldt op med polyester med lidt fyldstof i. Det er ikke verdens bedste bund for at skrue noget som helst fast i, og det viste sig da også fra vi overtog hende, at listen ikke sad ordentlig fast, samt at den var ved at være noget "slidt i træet. Der var fra starten af 2 muligheder – leve med den eksisterende list og gøre noget ved den, så den kan holde i mange år endnu, eller rive den af, fælde en regnskov og lave en ny list.

Den sidste mulighed blev valgt helt og aldeles fra, og derfor blev den oprindelige list "levetidsforlænget" og gjort bedre fast ved montage af en messingskinne på oversiden – det blev allerede gjort ved renoveringen for et par år siden, det klarede vedhæftningen og beskytter den slidte teak, så den holder i mange år endnu. Den del af teaklisten der stikker ud over lønningen på ydersiden havde imidlertid fået sin bekomst, og den var flækket og havde skrammer fra nærkontakt med kajer etc., og det løste projekt messingskinne IKKE.

Nu var tiden kommet til næste fase i levetidsforlængelsen. Den udvendige del af listen blev brutalt høvlet af helt ind til glasfiberen og så blev der monteret en ny halvrund teaklist, den blev limet mod lønningslisten og fuget mod glasfiberen i lønningen, og så fik den lige en gang skruer for at holde sammen på det hele, og vupti fordums storhed er stort set genskabt 😊
