Projekt kasketskygge og ny motor.

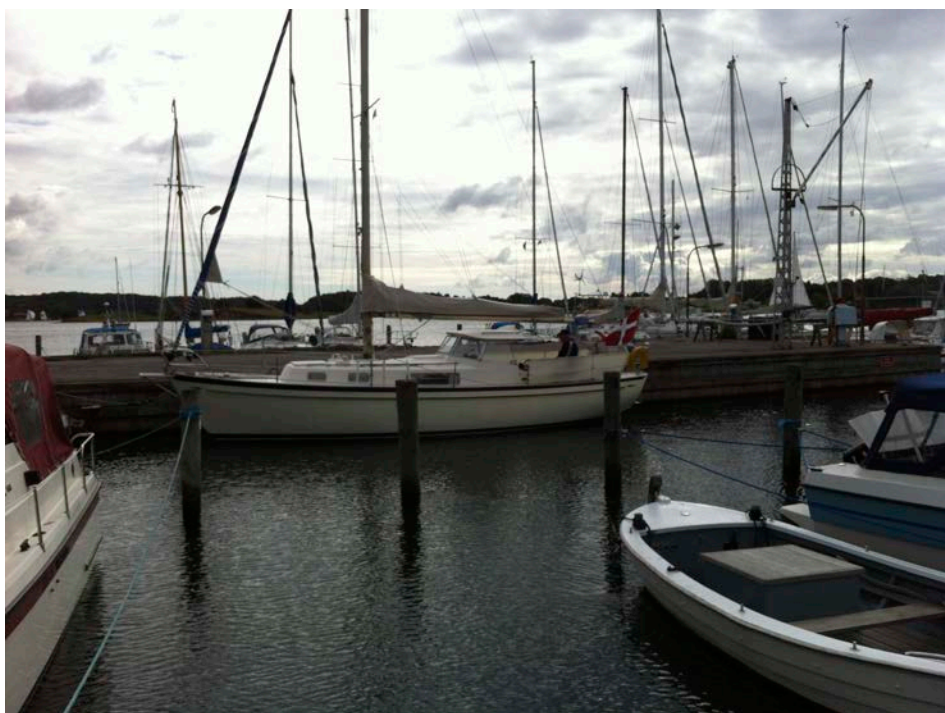
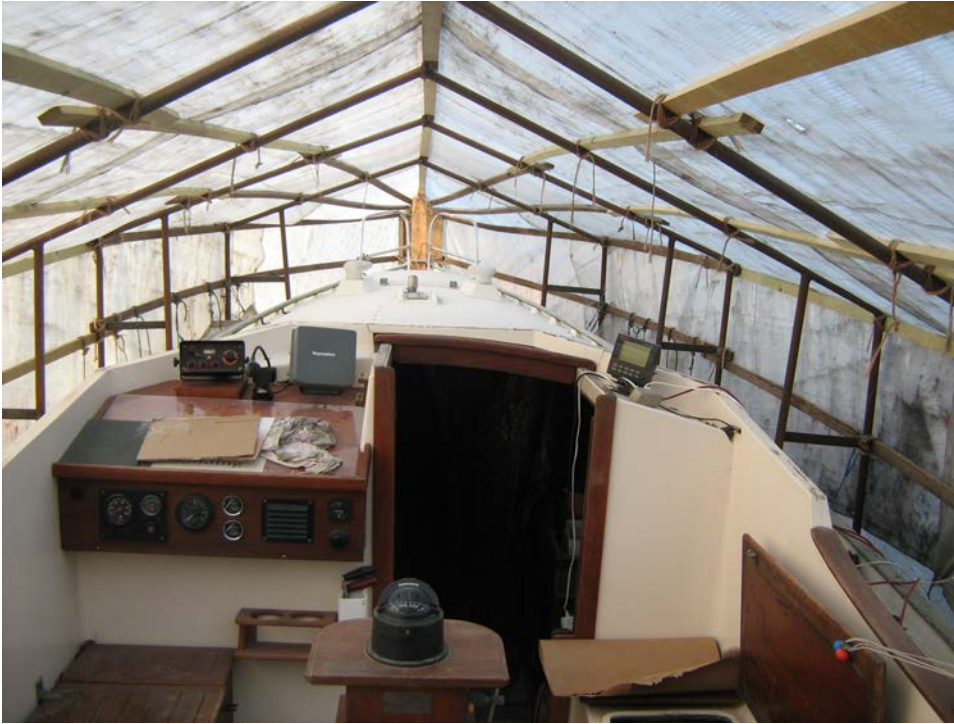
En af de fantastiske ting ved en Rasmus, og noget af det vi glæder os vældig meget til er det delvis ovedækkede centercockpit. Halvtaget er hurtigt blevet døbt "kasketskyggen", og lige så behagelig den vil være en kold og regnfuld dag, lige så meget var den i vejen da motoren skulle ud – altså måtte kasketskygget tages af inden motoren kunne komme op.

Efter lidt spekulationer viste det sig, at taget hang sammen med vindspejlet, altså kunne taget ikke afmonteres på en enkel måde – det var nemmere at lade vindspejlet sidde fast i taget, og så løfte hele herligheden af.

Det gav så også lidt mere plads under teltdugen og gjorde det nemmere at komme frem og tilbage på dækket.

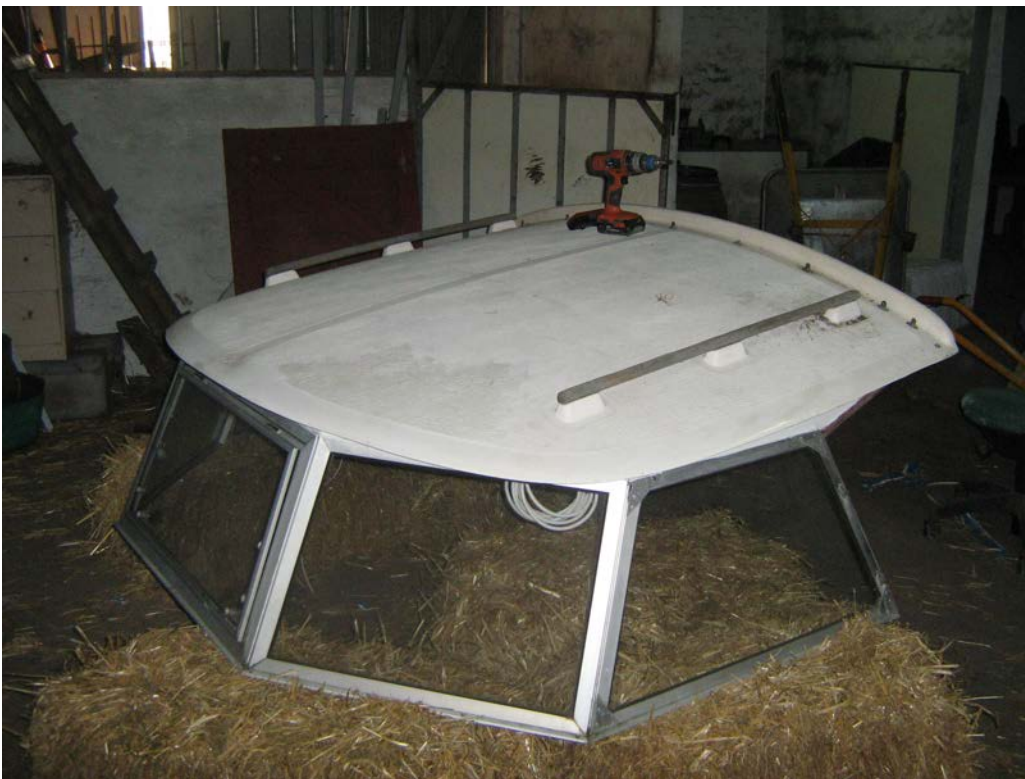
Så var det tid til at vende monstrummet om, så oversiden også kunne få en omgang

Oversiden så også lidt træt ud, men lidt maling gør underværker.

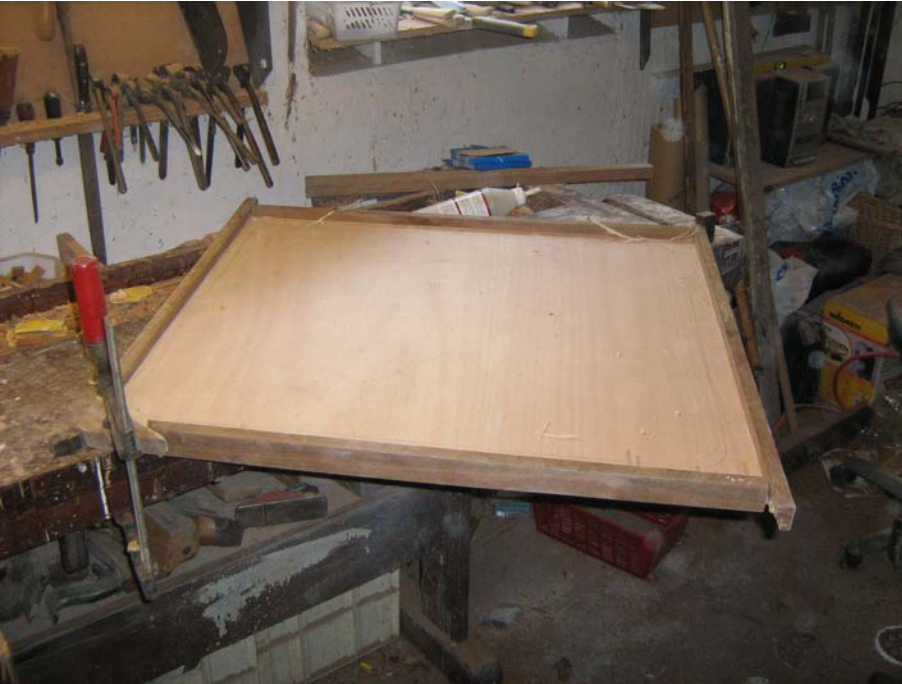
Den gamle dørk over motoren var lavet af to halvdele, der lukkede sammen lige hen over motoren, men sådan en samling er svær at gøre tæt, og det var den så bestemt heller ikke her, så vandet havde haft nærmest fri adgang til at dryppe ned over motoren – det blev motoren ikke pænere af!! Altså måtte der en ny dørk til – den startede inde på høvlbænken. Runde hjørner i resultatet kræver lidt forarbejde med at lime massive teakklodser i hjørnerne.

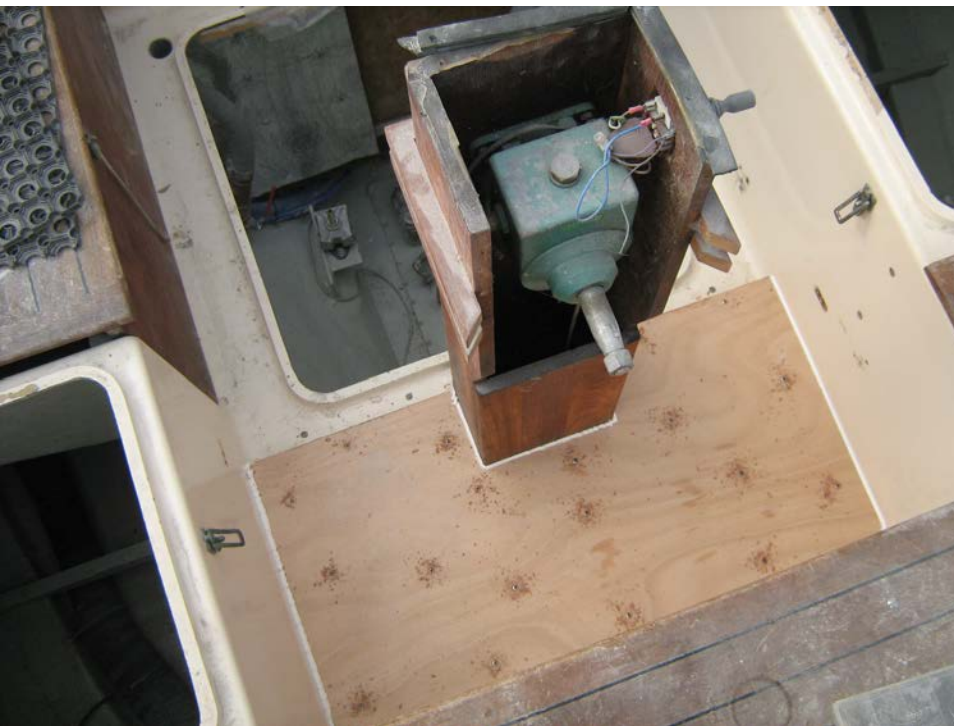
Den gamle dørk bag ratsøjlen var "på ben", og den var knækket, repareret og det lykkedes så os at knække den igen i efteråret (på kun 1 måned!!). Men den konstruktion betød, at for at få den faste del af dørken op i højde med "motorlåget", så måtte der 2x15 mm krydsfiner til under dørken.

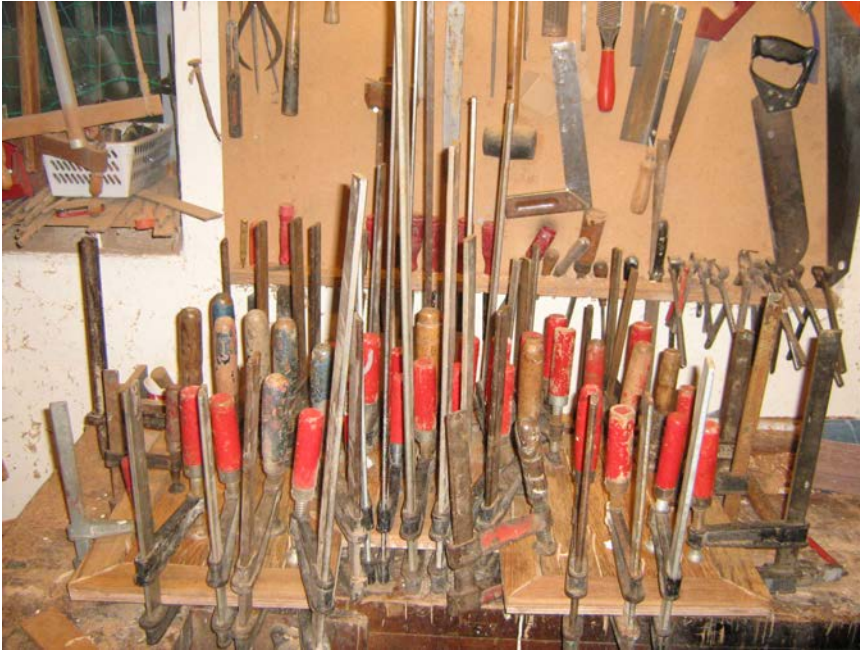
Ovenpå det faste finer skal der så teak, det blev lavet på værkstedet – og der er det godt at have skruetvinger og man kan ALDRIG få for mange skruetvinger!!

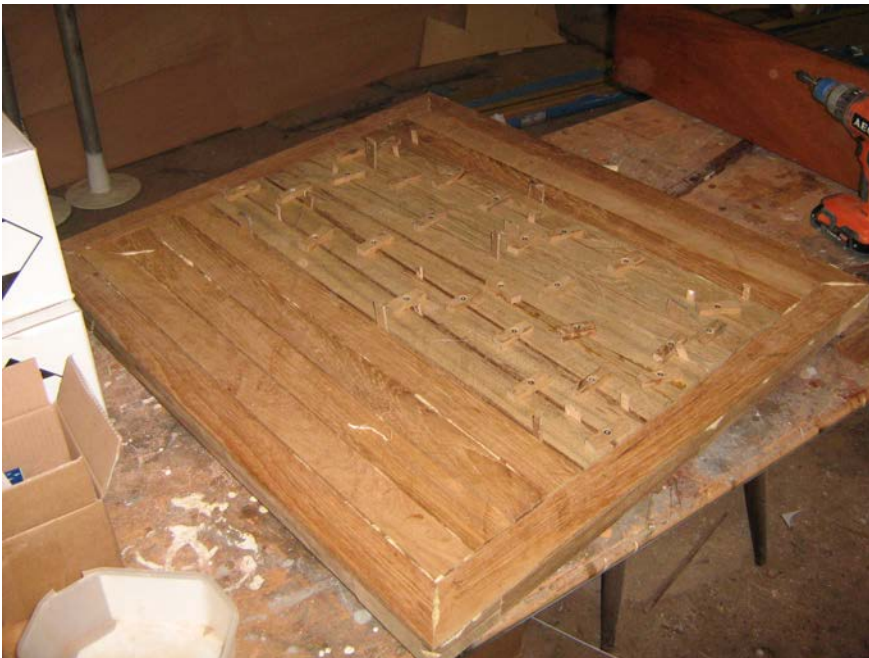
Det nye låg til motorrummet, som erstatning for de to gamle lemme. Verdens mest underlige konstruktion – man tager et selvlæsende cockpit, lægger en motor ned under og så laver man en dørk, der består af to halvdele der mødes præcis hen over motoren, og som tætning lægger men en gummistrimmel i - om det er tæt – nej det er det da bestemt ikke !!!!

Nu kommer der en lem i et stykke, med kantlister der går ned over glasfiberkanten og med en god silikonepakning, kraftige hængsler og et gedigent lukketøj – det bliver tæt !!

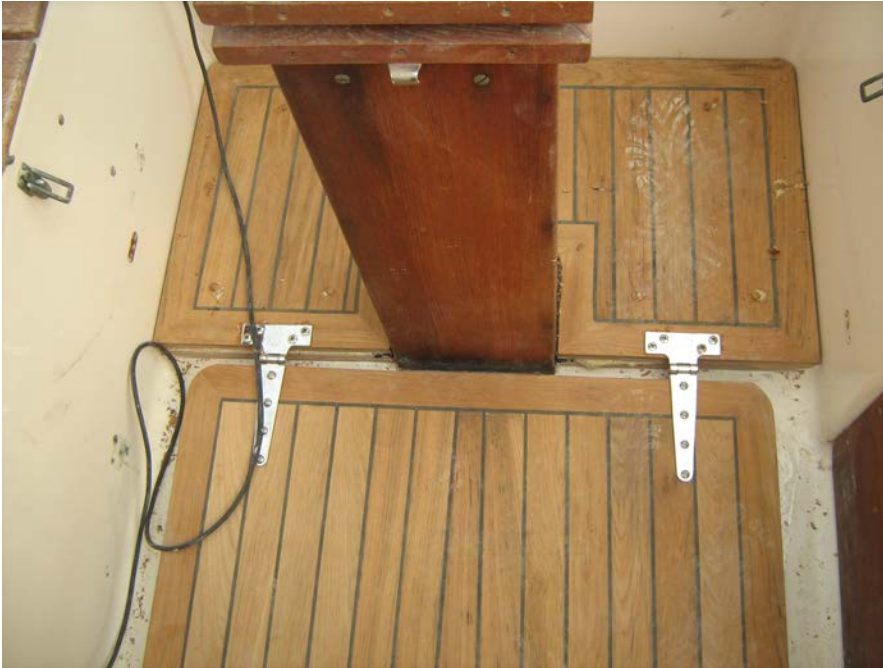
Så kom den nye dørk ombord og blev beslået – lemme skal godt nok af igen når motoren skal ombord, men det er altså nemmere at kunne ligge nede i motorrummet og sætte lukketøj på end at skulle gøre det når motoren ligger der 😊

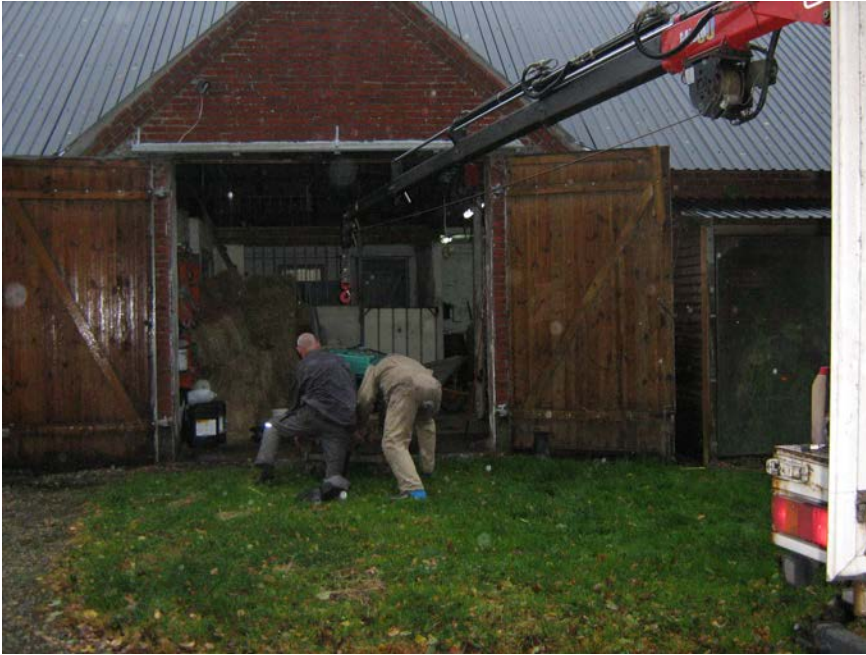
Den gamle motor blev taget ud og sat ind i laden, det var jo meningen at den skulle hovedrenoveres:

Efter nytår blev den sat på traileren og kørt til Cylinderservice i Aabenraa, men efter et grundigt kig blev den dømt død ☹ Den var så gammel, så der ikke længere kunne skaffes reservedele, derfor ville en reovering betyde udbredt brug af gamle stumper, og så var det jo lidt tvivlsomt om vi kunne få 20 problemløse år ud af motoren. Altså en MEGET dyb indånding og indkøb af en ny Vetus 4.55 på 52 HK, og når vi så var i gang så hvorfor ikke skifte hele lortet – aksel, akseltætning, skrue, vandsmurt gummileje i stævnør og så lige putte et Hydradrive ind – det var NU hvis nogensinde.

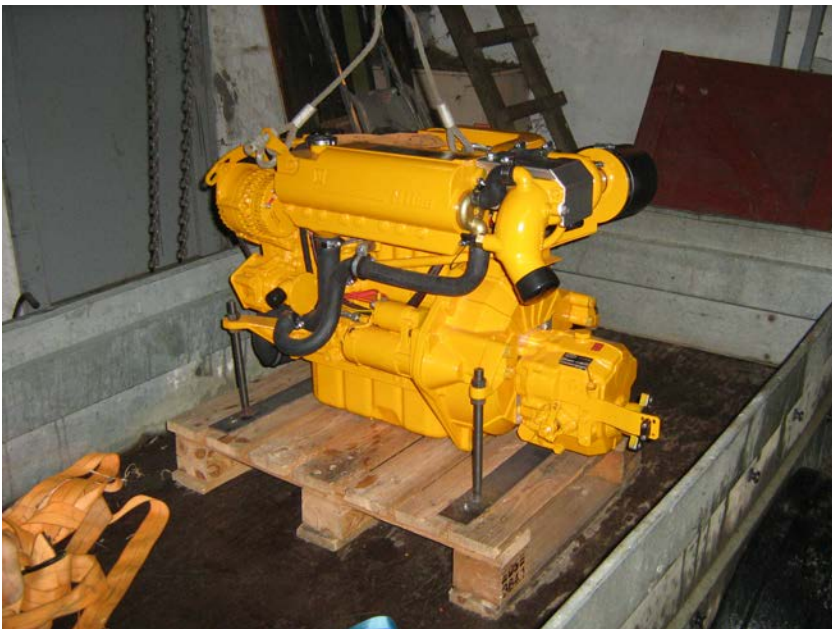
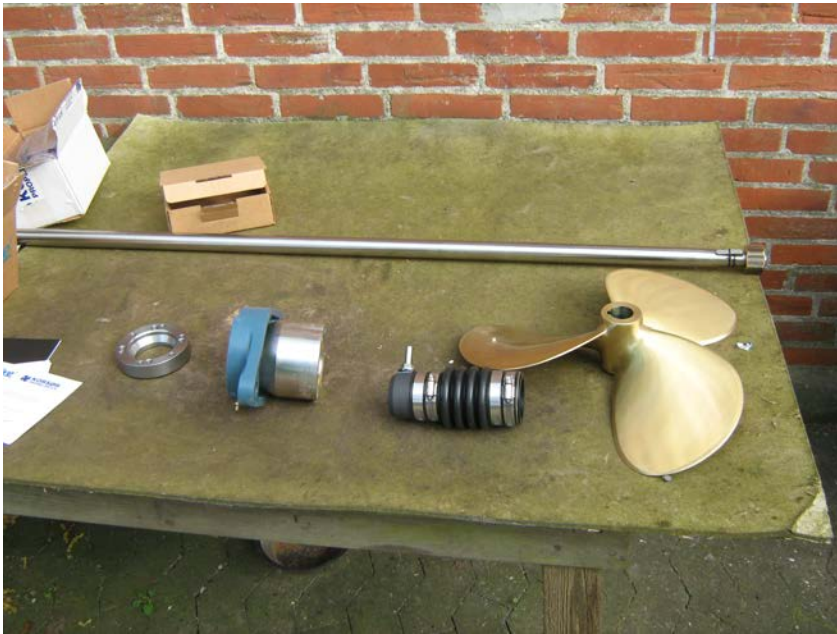
Det at skifte gummilejet i stævnrøret det krævede for øvrigt tålmodighed, snilde og VOLD – det måtte simpelthen skæres igennem på langs og ha' tæsk med hammer og mejsel for at få det ud!!

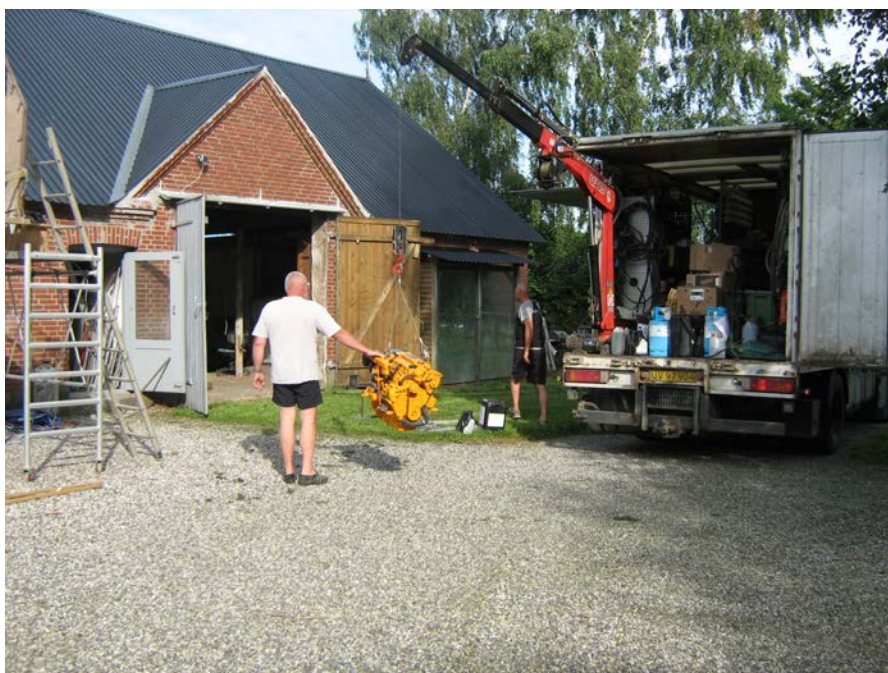
Så blev det sommer, og alt var klar til montage af den nye motor, presenningen blev taget af og Ole kom med sin vidunderlige servicebil.

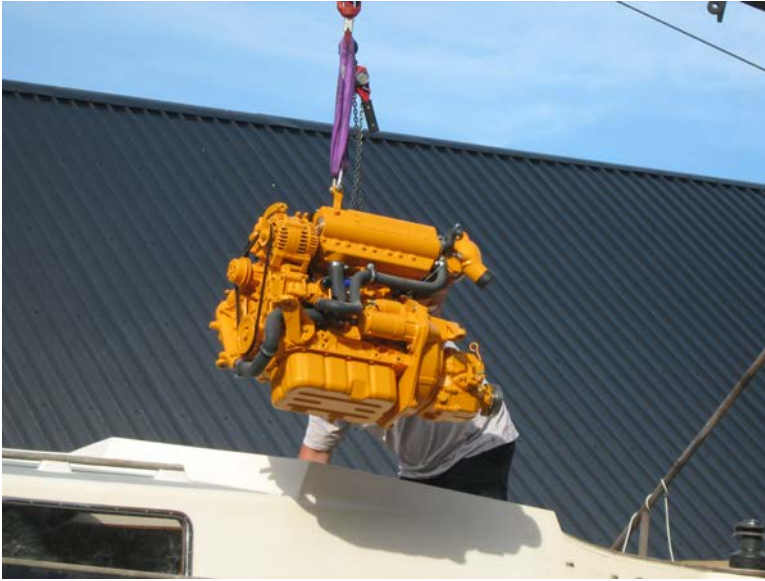
Den kunne lige nøjagtig løfte den op over karmen.

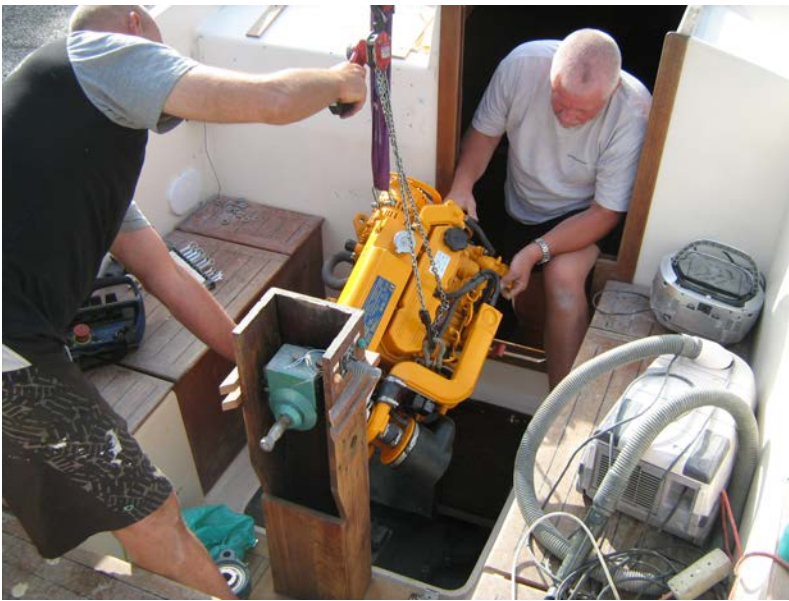
Og med list og lempe kom den ned i motorrummet.

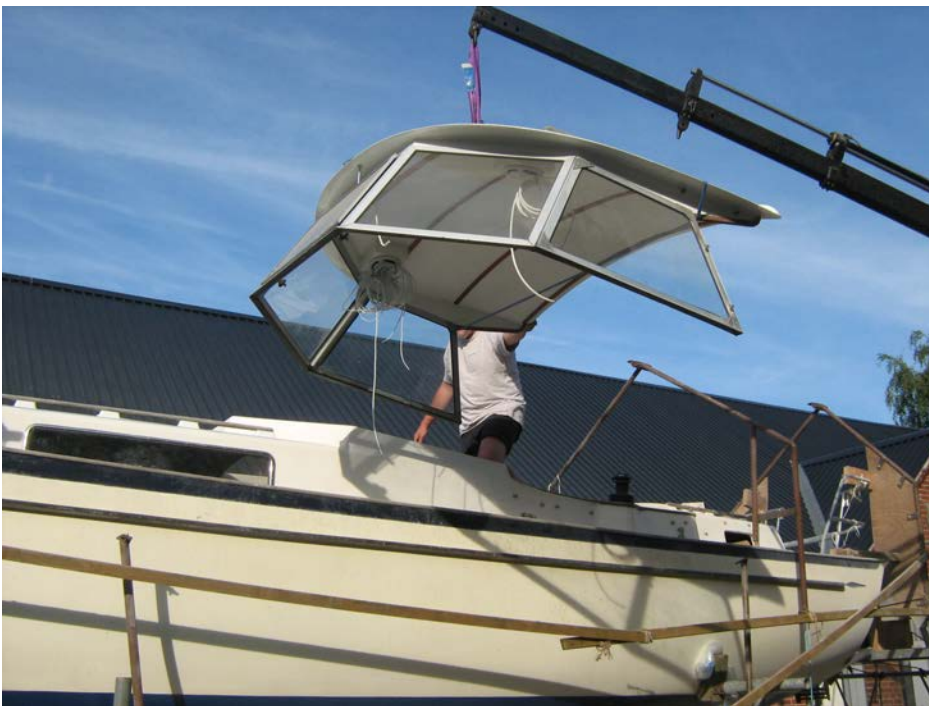
Så var det tiden at få genmonteret kasketskyggen.

Let og elegant op med den – udfordringen var så at få givet den en gang fugemasse hele vejen rundt på skumkarmen, og derefter få den sænket ned så præcist, så det ikke blev tværet ud over det hele – det lykkedes også!!

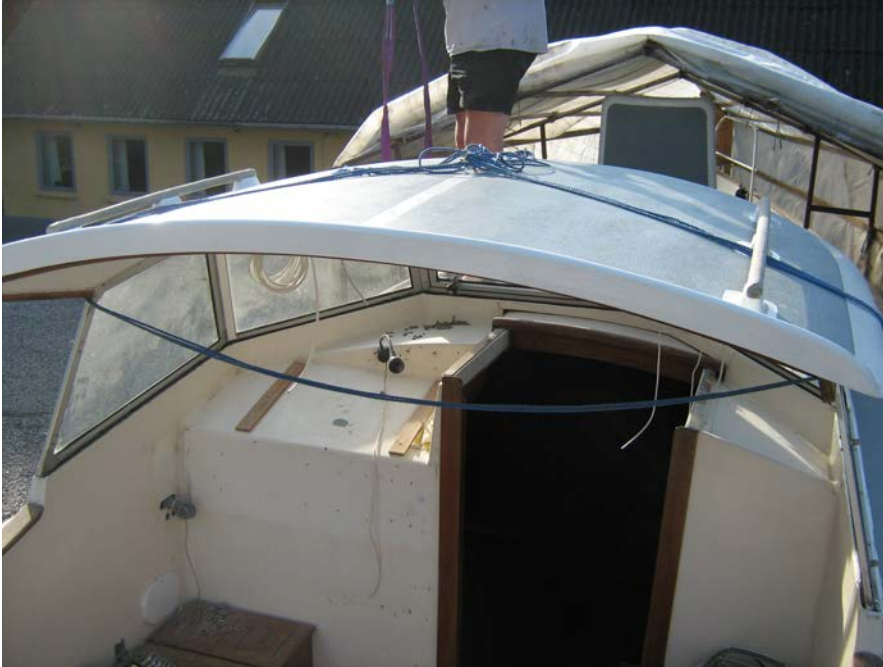
Nu ligner hun efterhånden sig selv igen – dejligt. Så er det bare på med presenningen og vi er klar til den næste vinter med "indendørs" arbejde.

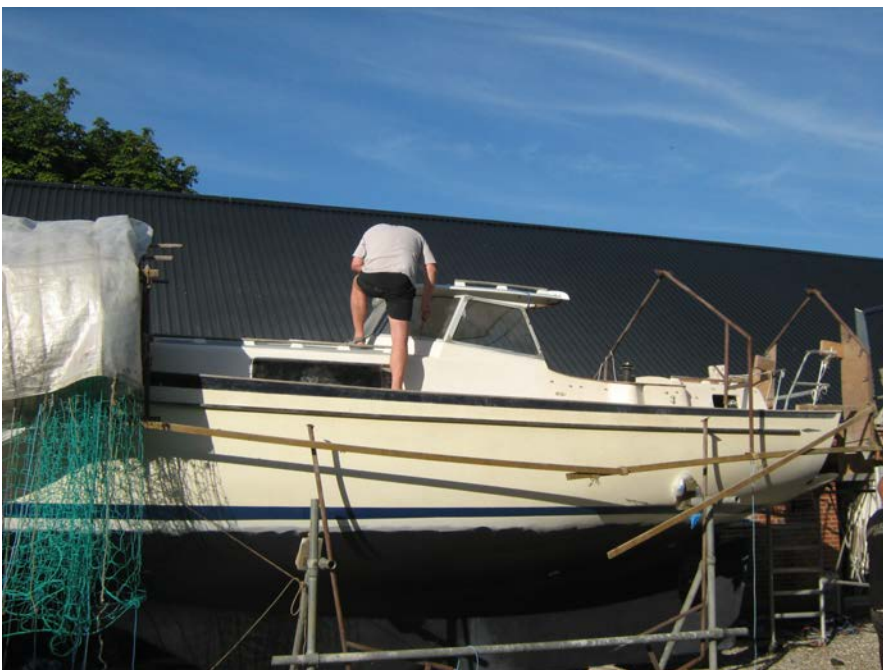
Da nu motor og kasketskygge lige så stille var kommet på plads, så kunne også instrumentpanel og kortbord efter mange måneders ventetid blive monteret

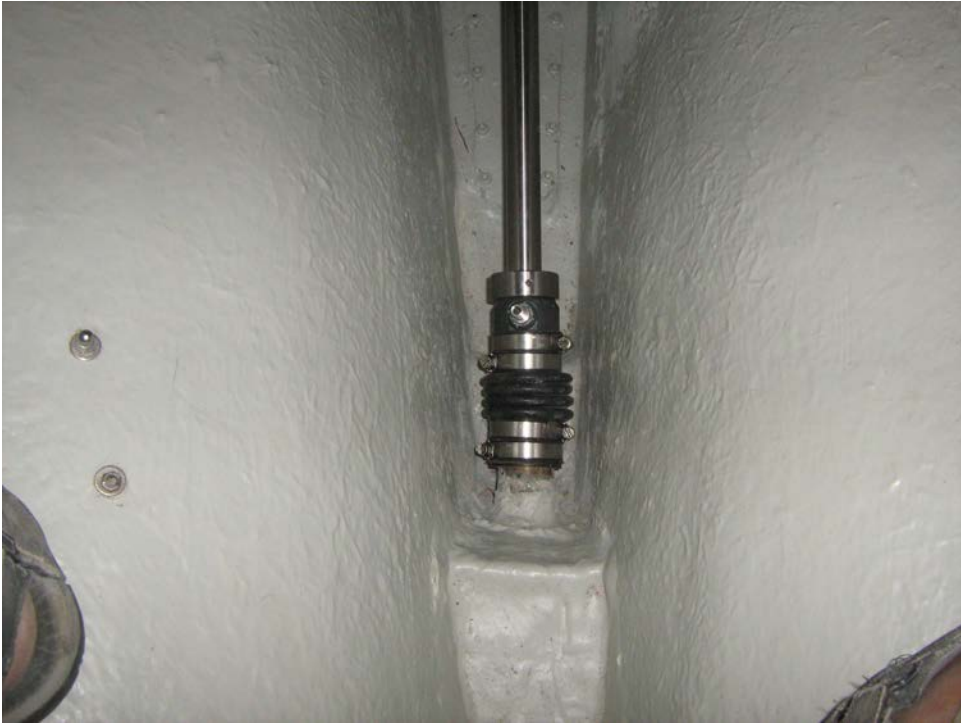
Nå da hele den del var på plads var det tid for stævnørørtætningen, altså op af skabet og ned i lotusstilling under dørken, så kunne jeg med det yderste af fingerspidserne nå ned og få monteret akseltætningen – juhuu.

Da alt var på plads var det bare ud og montere skruen, den passede og gled på som om den var bestemt til det, og alt så såre godt ud, meeeeeeennnn hov hvad var lige det, kunne skruen nu også gå fri når roret blev lagt helt i borde – NNNEEEEEJJJJJ.

Det kunne jo være at det var fordi hydraulikcylinderen til styregrejet var taget af, så roret slog for meget ud, altså med sved på panden blev cylinderen hastemonteret og SATANS OSSE, skruen tog på roret når det var lagt i borde – der blev jeg træt!!!!

Men der var jo kun et at gøre – op i skabet i agterkahytten og så blev hele lortet skilt ad igen – og det var bestemt samlet for at det IKKE sådan lige skulle skille ad!!!!

Heldigvis havde jeg hørt rigtigt godt efter og kunne huske at der i klemflangen var tre ”aftrækkerhuller”, hvor 6mm bolte kunne skrues i og dermed trække flangen ud af hullet – PUHA der svedte den tykke!!. For IKKE at skulle have skrue og hele akseltætningen skilt ad også, så blev tryklejet skubbet bagud og akslen fremad så jeg netop kunne skære de 25 mm af der ”var til overs”. Men var det bøvlet at ligge med hovedet nedad i et skab og spænde, så var det direkte ubehageligt at ligge der med en vinkelsliber!!!!

Nå det lykkedes og det hele blev spændt sammen, og så kunne roret gå forbi skruen, og nu var Pipaluk endelig efter 11,5 måned helt vandtæt igen, alle huller i skroget var lukket, og bunden var reelt klar til søsætning!!!

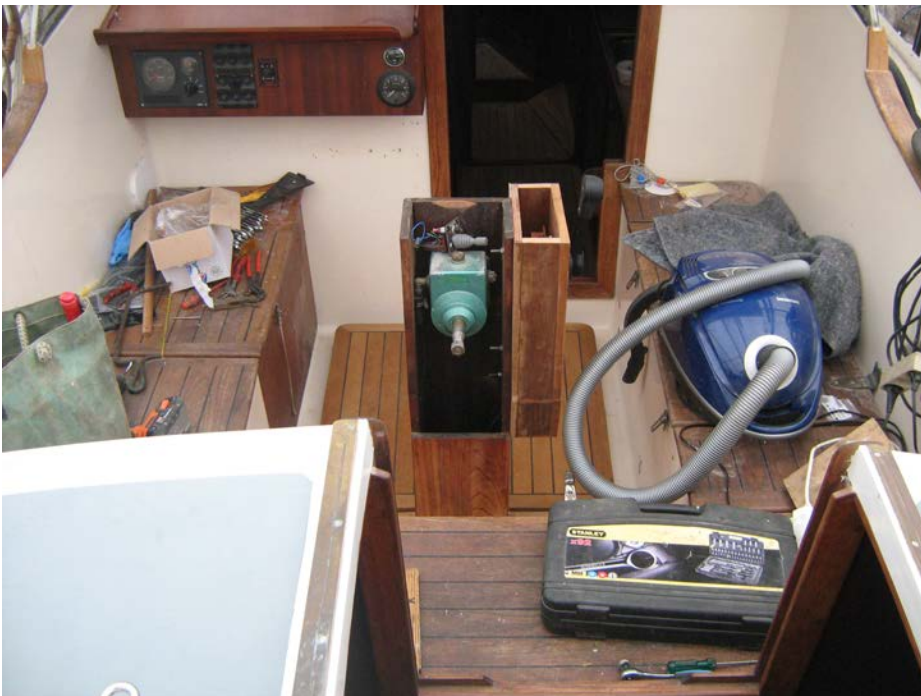
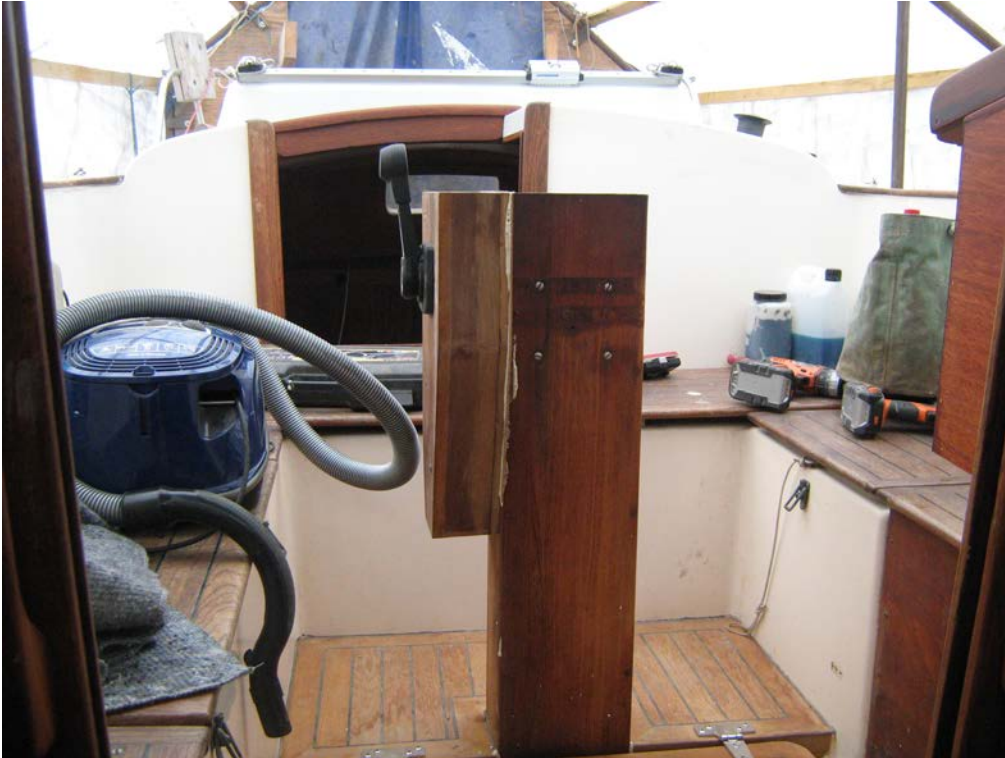
Til en ny motor hører så også nyt gear og gashåndtag. Det gamle var et "togrebs", det nye blev et "etgrebs", kravet var at det skulle sidde mere tilgængeligt end det gamle – og IKKE stikke så langt frem i cockpittet når vi sejler fremad – det gamle stak nærmest vandret frem i knæhøjde fra ratsøjlen.

Efter meget overvejelse blev det en udbygning på siden af ratsøjlen.

En lidt irriterende konstruktion, men den eneste måde at løse opgaven på !!

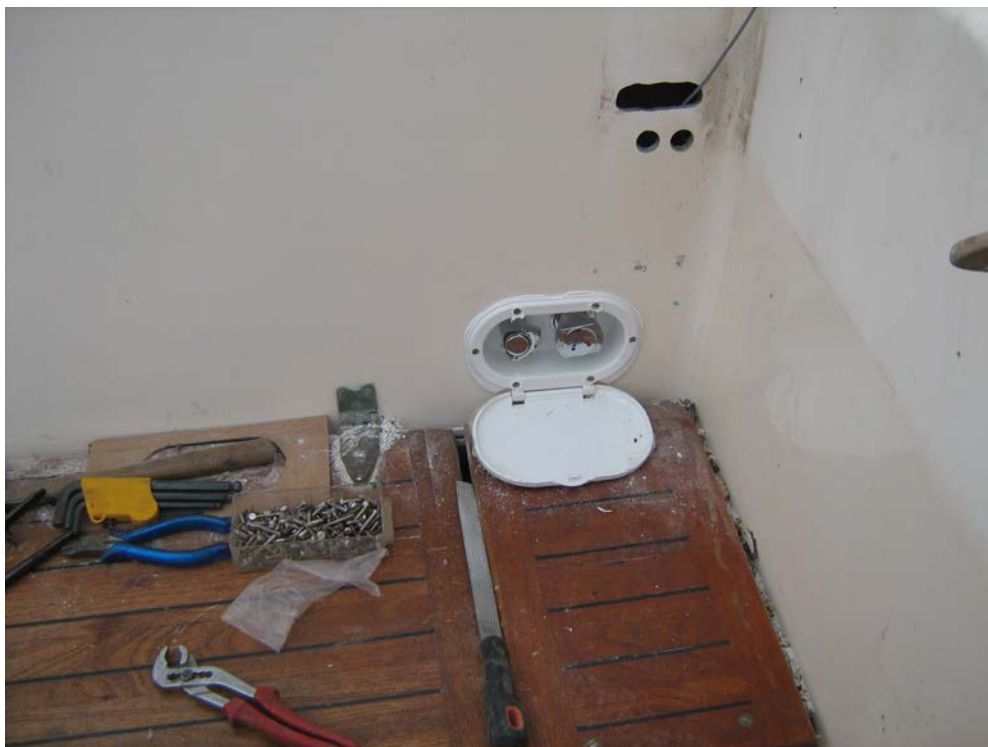
Toilettet er simpelthen for lille og uegnet til de store badeøvelser, så løsningen blev at anbringe armaturet i cockpittet, hvor der er afløb gennem selvlænserne. Til søs og for anker er det jo ikke noget problem at bade i cockpittet og i havn er der jo normalt bad så 😊

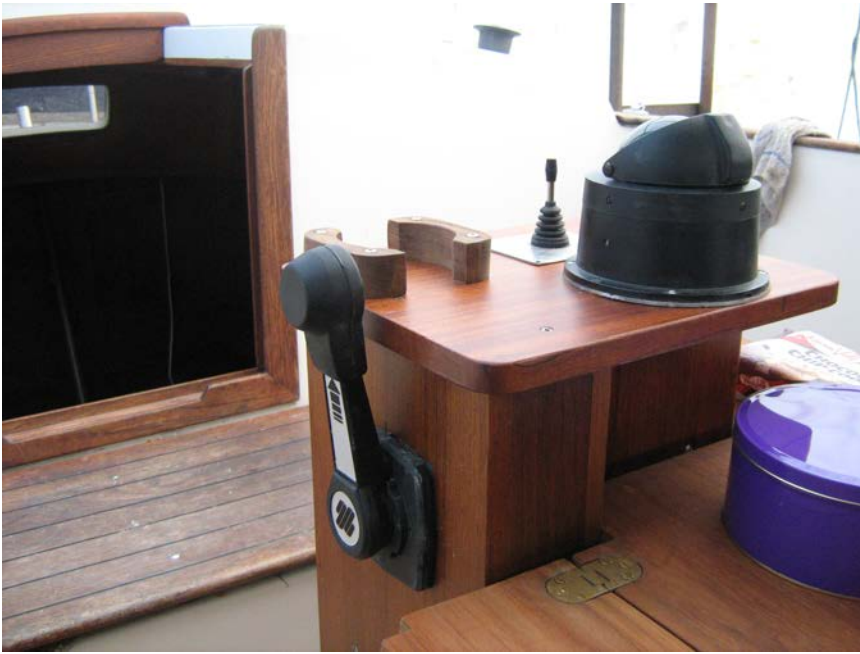
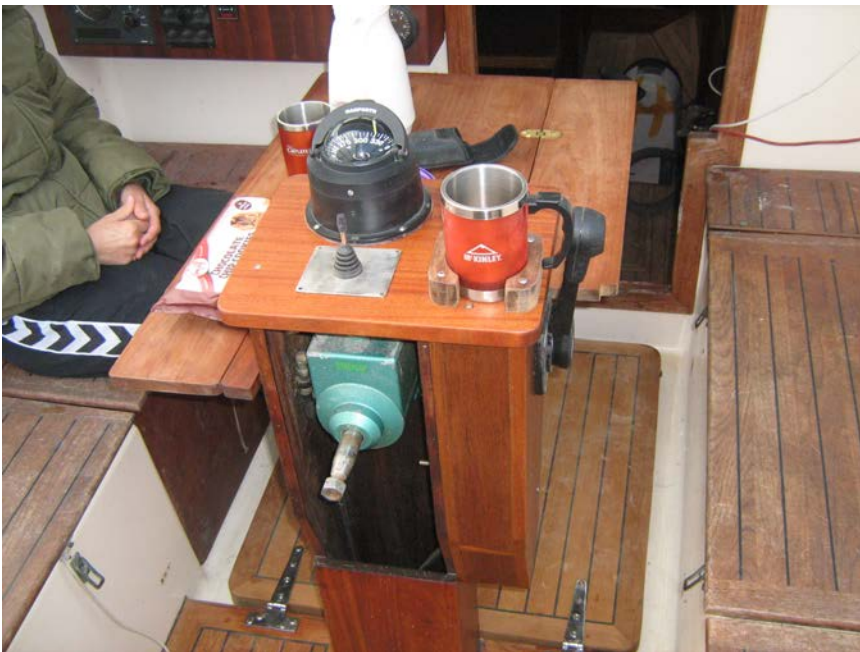
Og se også det nye joystick til bovpropellen, nu bliver det logik i betjeningen – joystick til bb = stævn til bb, og modsat 😊 = ikke længere behov for at stikke hovedet ned under rattet for lige at se om "joystick fremad" = stævn til sb eller bb??

Til en motor hører også brændstof, og da tanken var helt tom, og der var installeret tankmåler var det også tid for en kalibrering af måleren, altså blev der fyldt 20 liter på af gangen og for hver påfyldning blev måleren fotograferet og der blev lavet et hak i målepinden, så back-up systemet også er på plads !!
