Skrogpleje.

Badeknast.

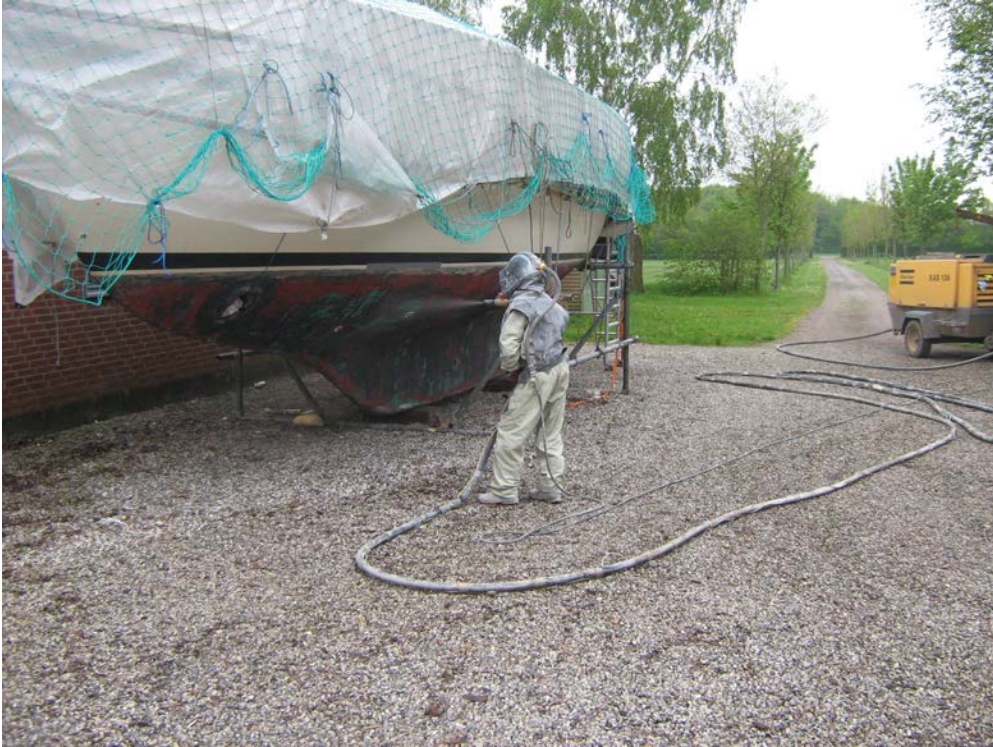
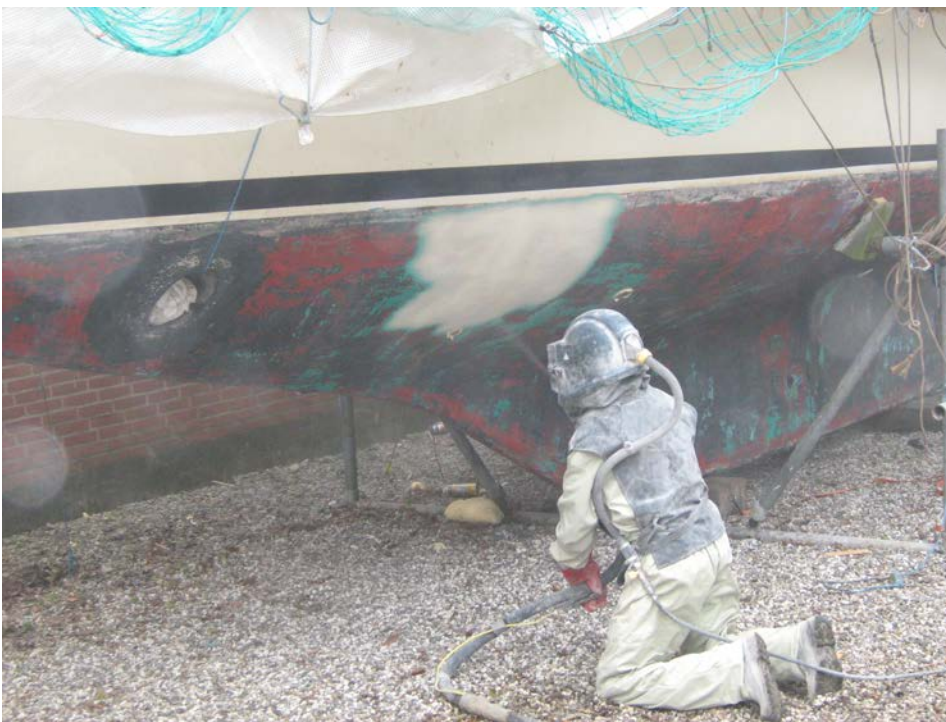
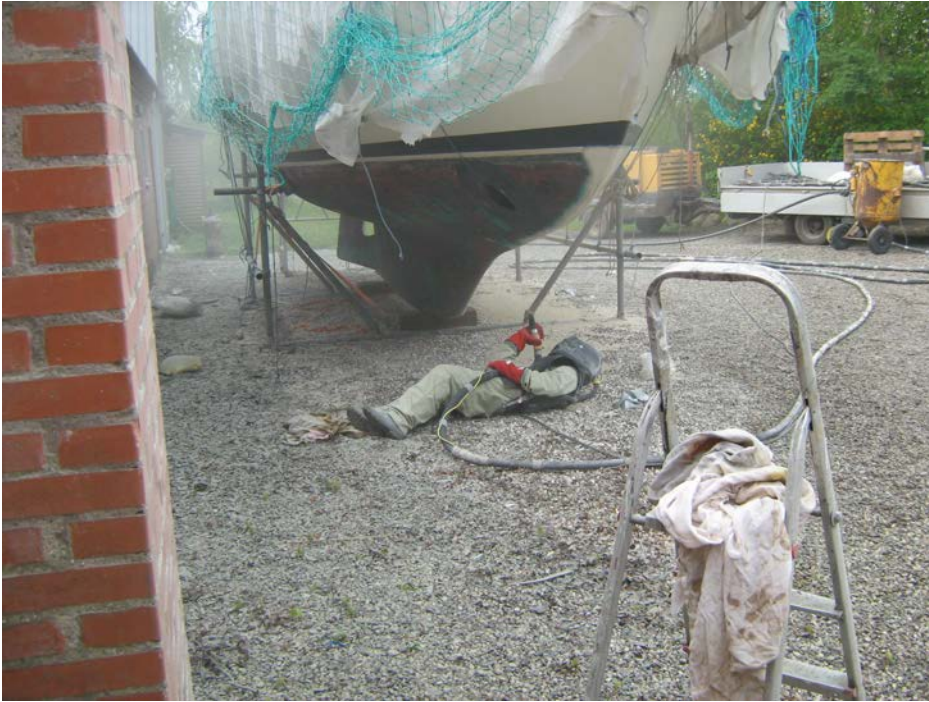
Efter megen gåen rundt om mig selv og overvejelser om skrabejern, exendersliber, leje af udstyr etc. nåede jeg den konklusion, at her ville en prof nok være på sin plads, og en tidlig lørdag morgen (kl 7 helt præcis!!) kom Jørgen Sandblæser med sin vidunderlige maskine.

Det krævede 1,5 tons sand og 7 timers arbejde, så var bunden ren. Der var heldigvis ingen grimme overraskelser – en lille smule osmose, en enkelt mindre skade på forkanten af kølen, men ellers ikke noget bekymrende – PYHA!!

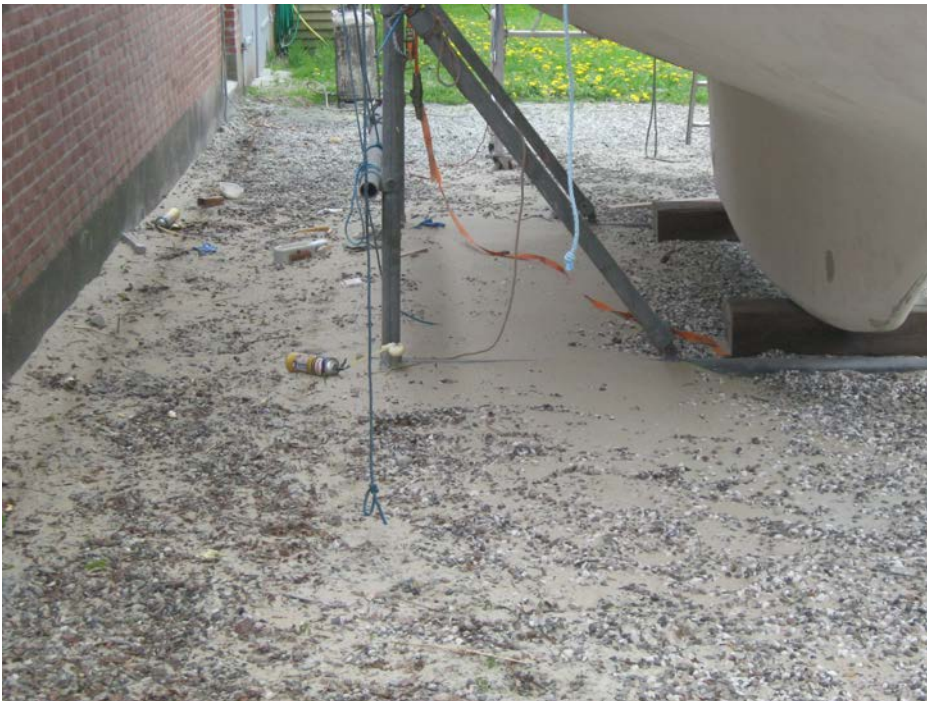
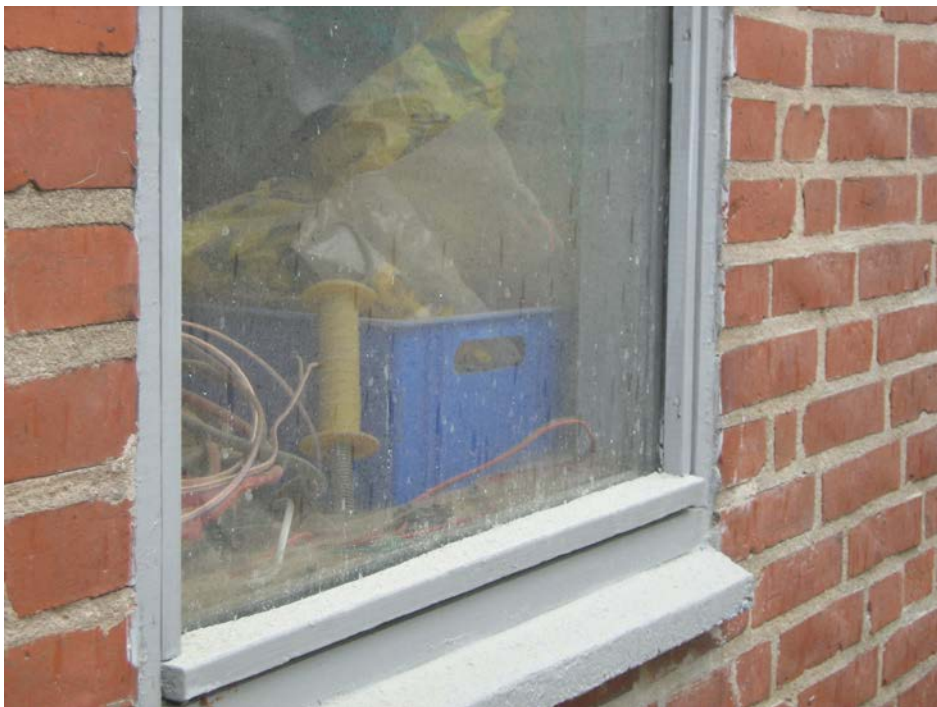
Og de 1,5 tons sand hvor blev de så af?

De var overalt – inde i Pipaluk og overalt på matriklen, så der var lidt rengøringsarbejde bagefter!!!!

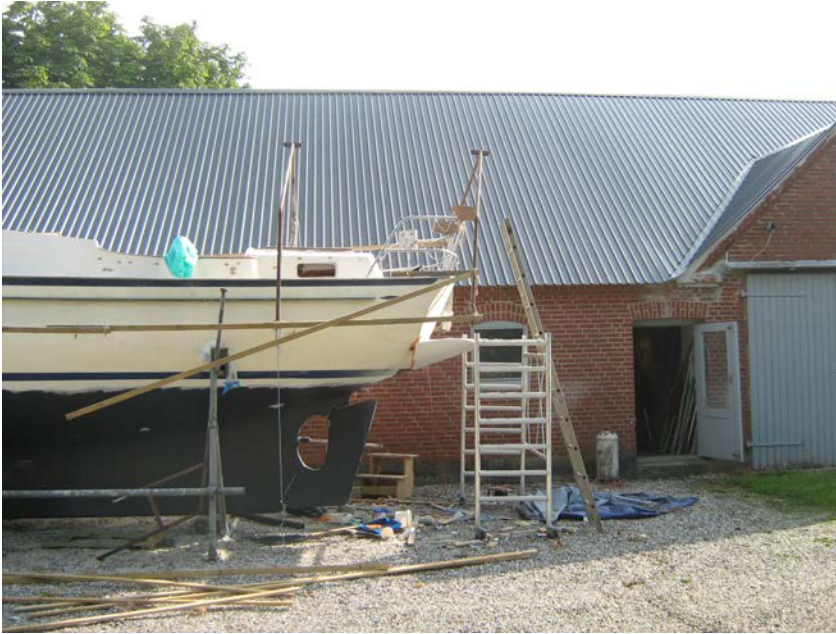
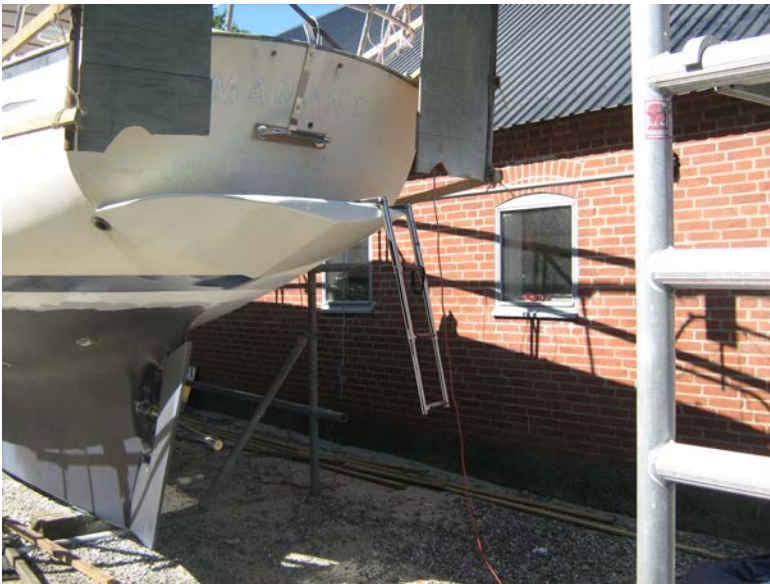
Om det er pænt kan jo diskuteres, men det er effektivt, det giver (efter planen!!) skuden et lidt bedre "slip" i vandet og så er det en stor behagelighed i dagligdagen!!

Så blev den monteret igen, og "dækket" blev støbt, spartlet, slebet, spartlet, slebet og til sidst malet, og så blev der monteret et trin på hækken og en badelejder på knasten.
