## Projekt vinduer og pantry siden af kahytten

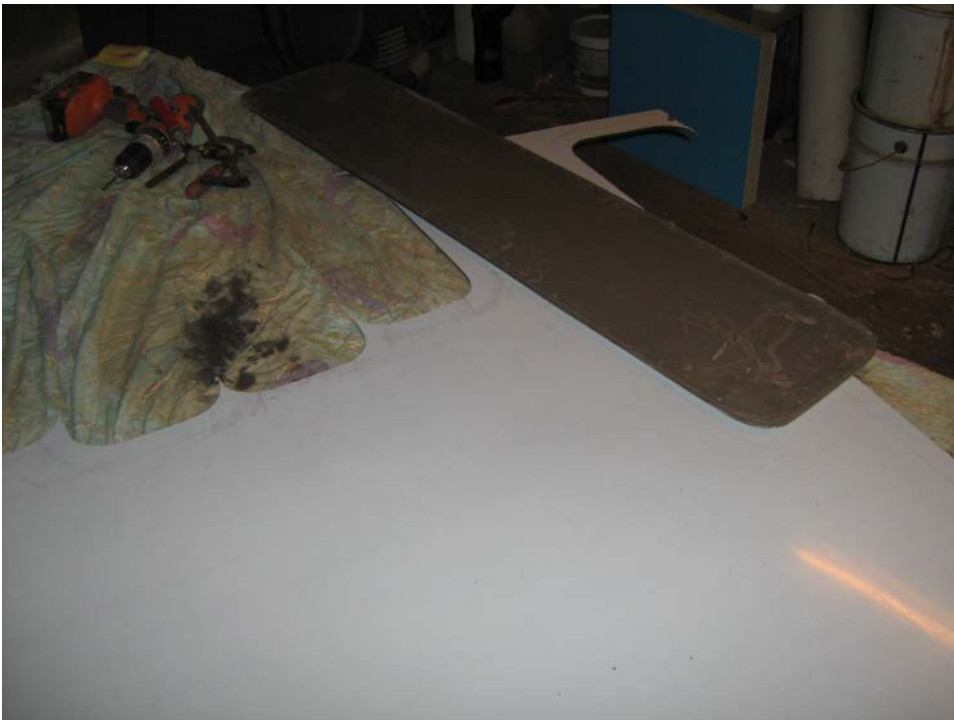
Så blev der investeret i en plade Lexan og nye vinduer skåret ud

De så også flotte ud lige efter de var sat i, men efter en uges tid:

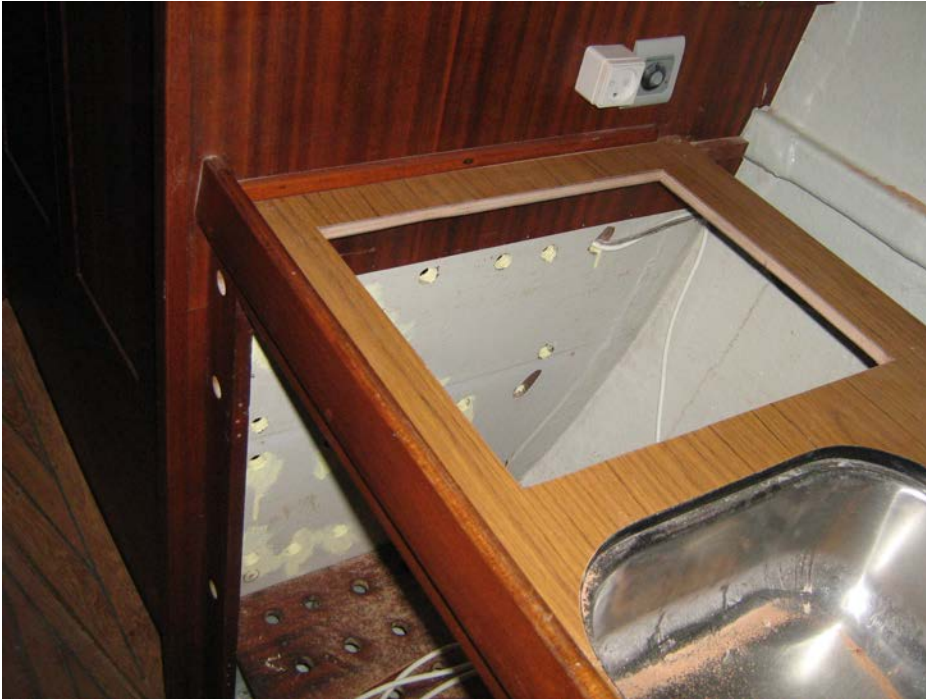
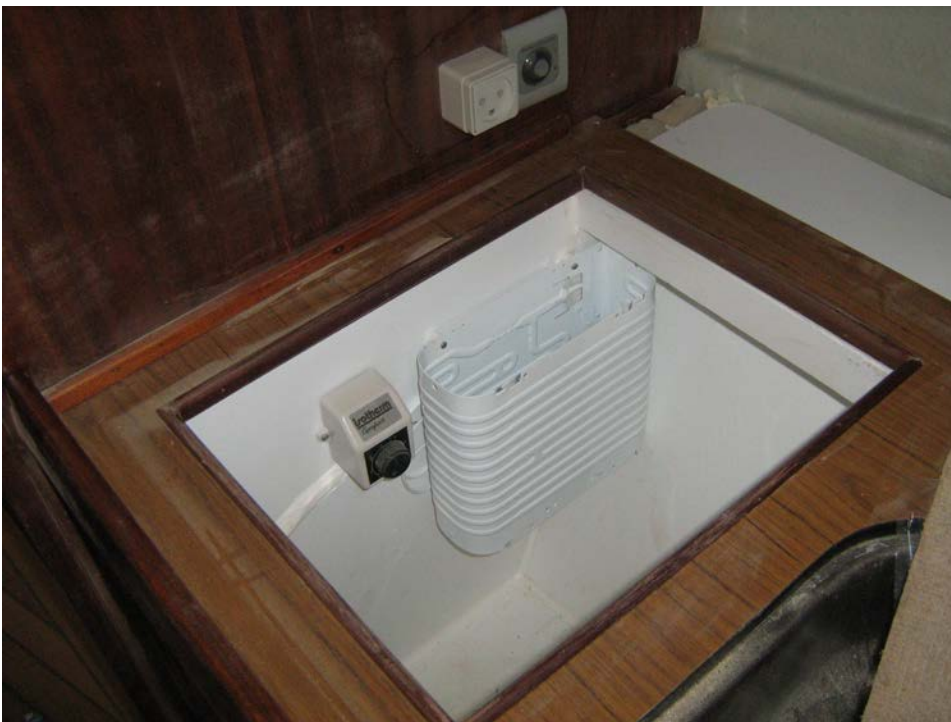
I rummet ved siden af vasken stod et lille køleskab, det gav en dårlig udnyttelse af pladsen, problemer med at komme af med varmen og så var der lige det lille muntre problem med at lukke et køleskab op samtidig med at skuden krænger – ja nemlig, så ryger alt indhold ud på dørken!!

Så - rigtigt gættet - det røg ud!!

Løsning – et kølerum med adgang fra toppen så intet ryger ud, lemmen blev så samtidig til et "permanent" skærebrædt.

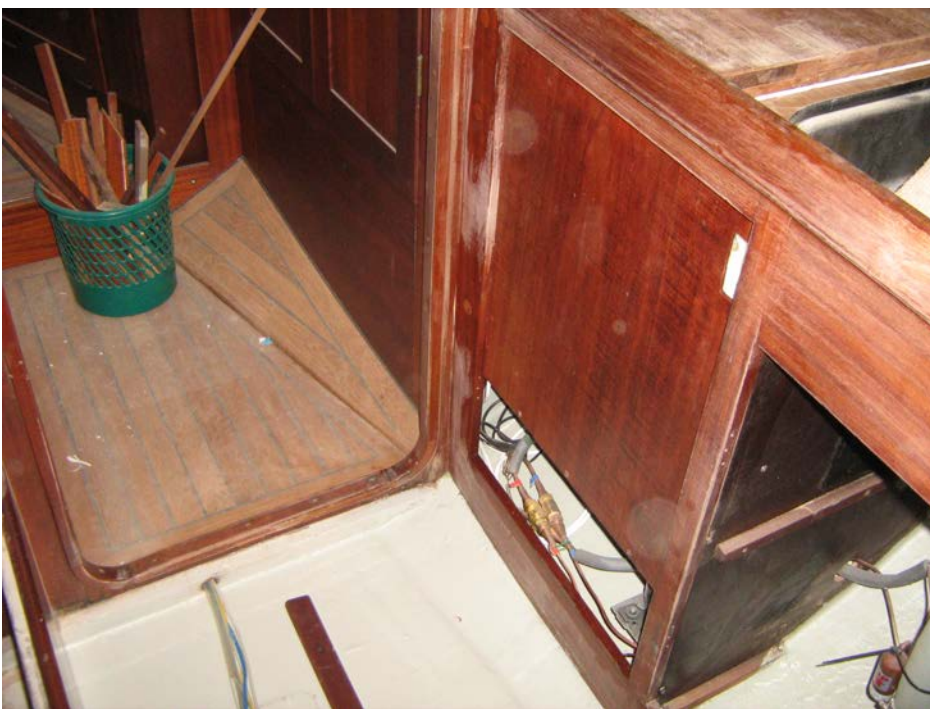
Pladsen blev udnyttet 100%

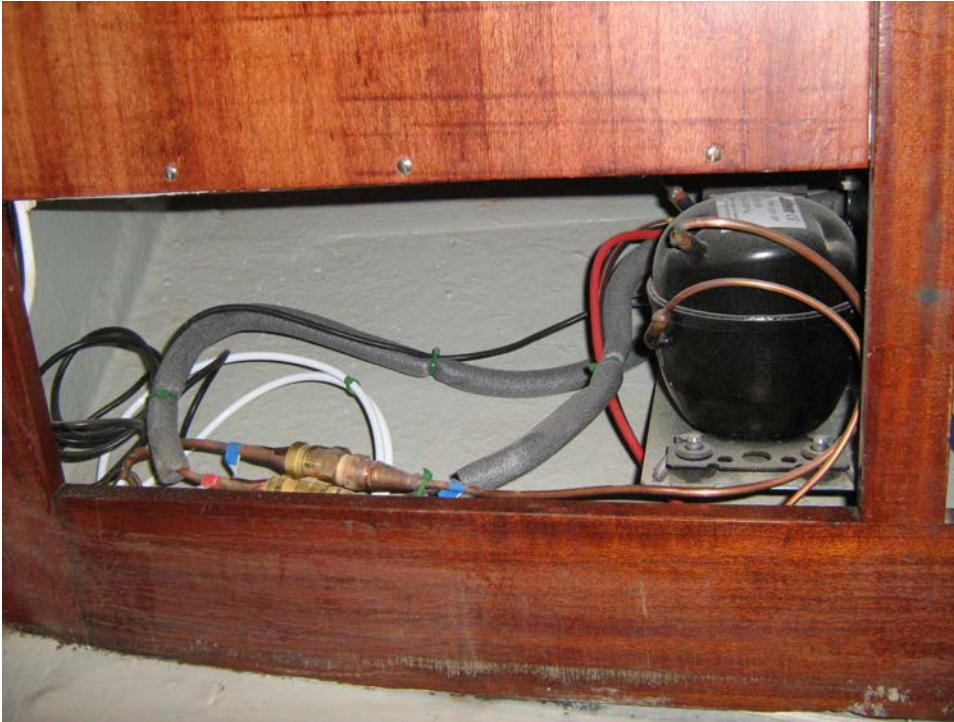
Vandkølet kompressor = lavt strømforbrug og ingen behov for ventilation

Køleren til kompressoren er integreret i afløbet fra vasken.

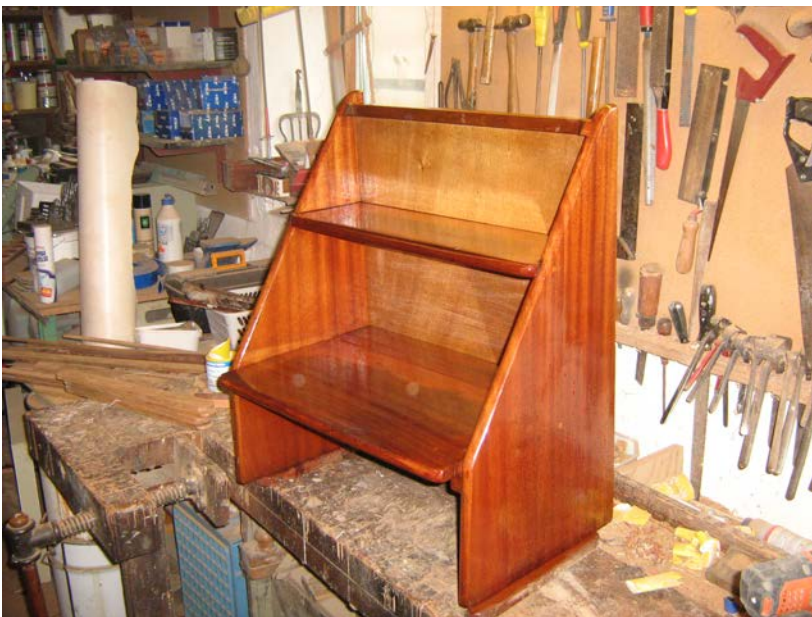
Trappen kom under kærlig behandling – det øverste underlige smalle trin blev fjernet og det underste blev gjort lidt dybere, og så kom der teak slidlister på, og så fik den en ordentlig tur med sandpapir og lak.

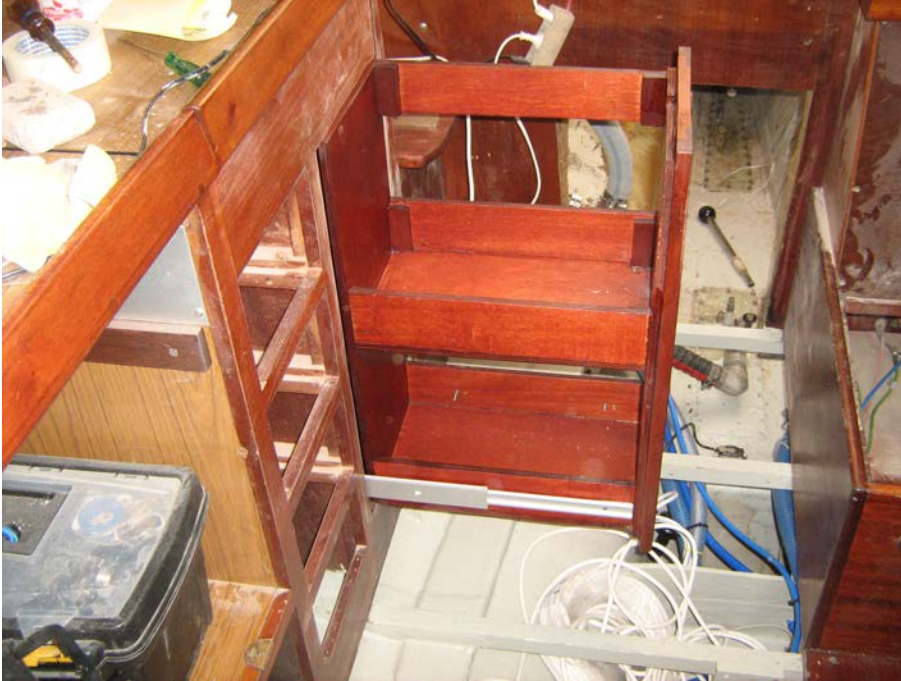
Som i alle andre ordentlige skive var der selvfølgelig et kortbord til navigatøren – problemet var bare at for at sidde der så skulle man være under 150 cm høj og have en rygskade!! Det "indvendige kortbord blev derfor "slaget" og pladsen under det blev udnyttet til et udtræksarrangement til gryder etc.

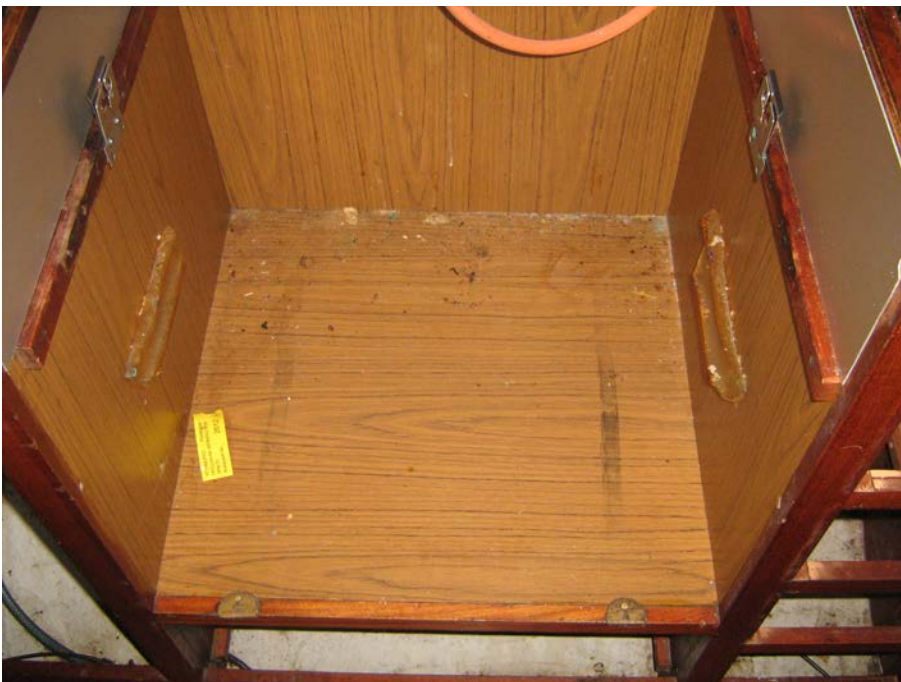
Det var vist et par dage siden komfuret sidst havde været ude !!
