## Vinterens opfindelse - Badeknasten!!

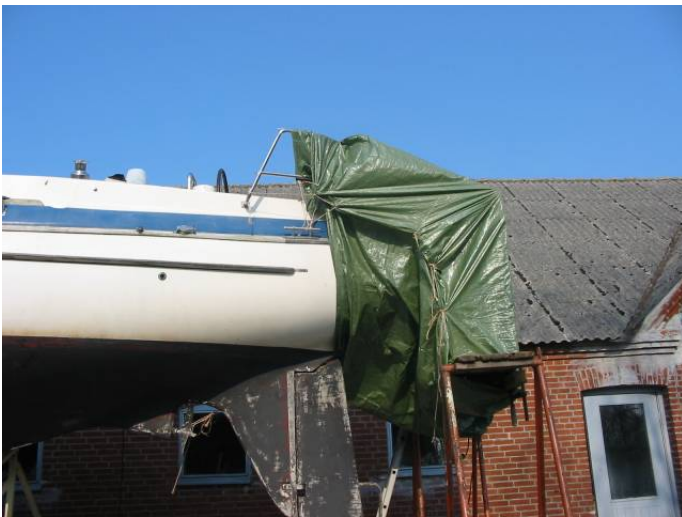
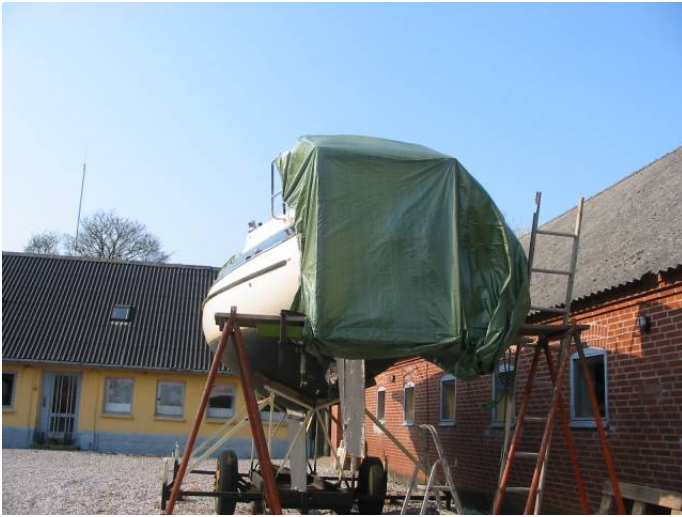
Efter hærkning blev pluggen fjernet og nu havde jeg så den glasfiberskal der skulle blive til "underdelen" af platformen. Den blev anbragt på agterenden igen for lige at tjekke pasningen, og da den bevidst var lavet større en slutmål, så var der plads til lige at sikre de sidste facontilpasninger med en lægte på tværs hist og her for at holde den helt præcise facon. Så ind i varmen på værkstedet igen og på med 2 lag rowing og et par lag alm. Glasfiber mere – denne gang inde i "skålen". En sidste test på Freja, og så blev det vinter. Vinteren blev brugt til at slibe og spartle ydersiden, så den fik den ønskede finish. Da så det blev forår, så blev glasfiberskallen endelig tilpasset, og boltet fast i skroget, og der blev rigget et telt op over agter enden så der kunne varmes op til "støbetemperatur".

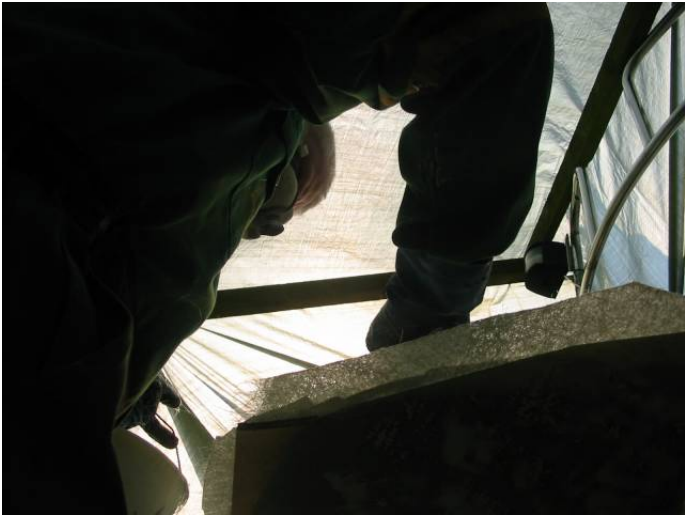
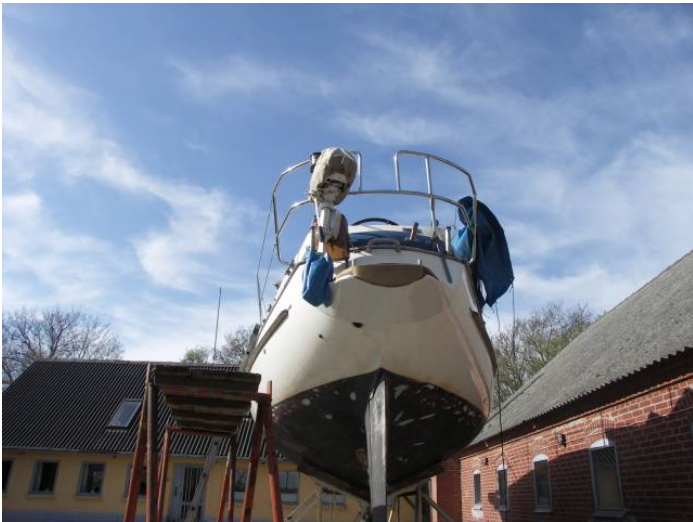
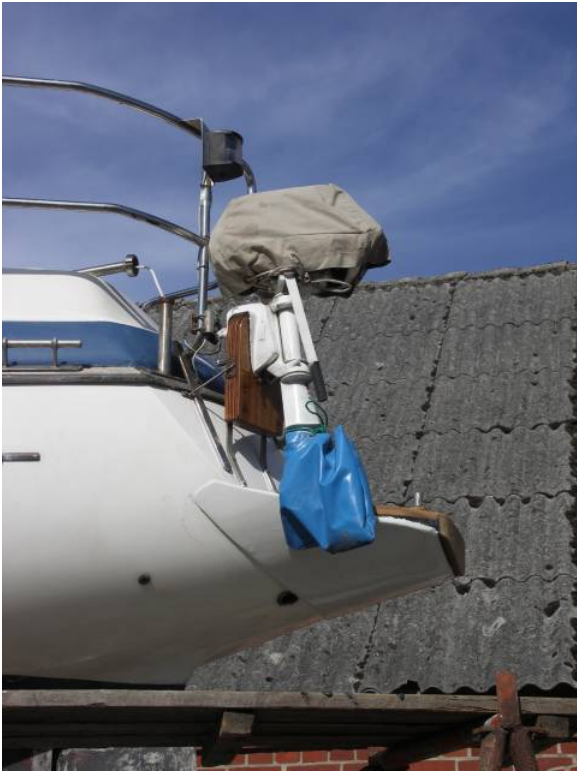
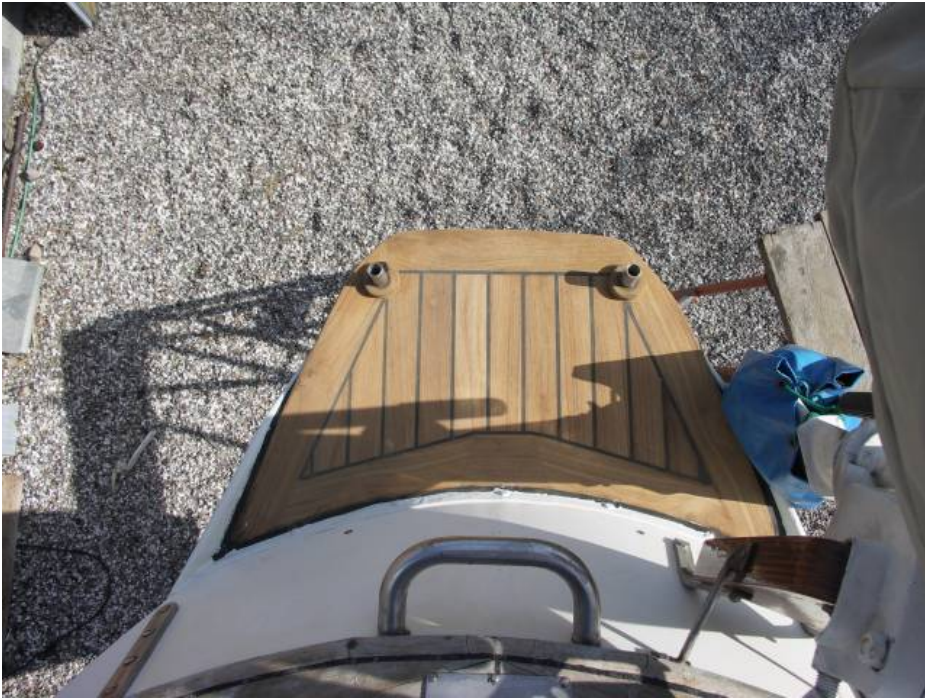
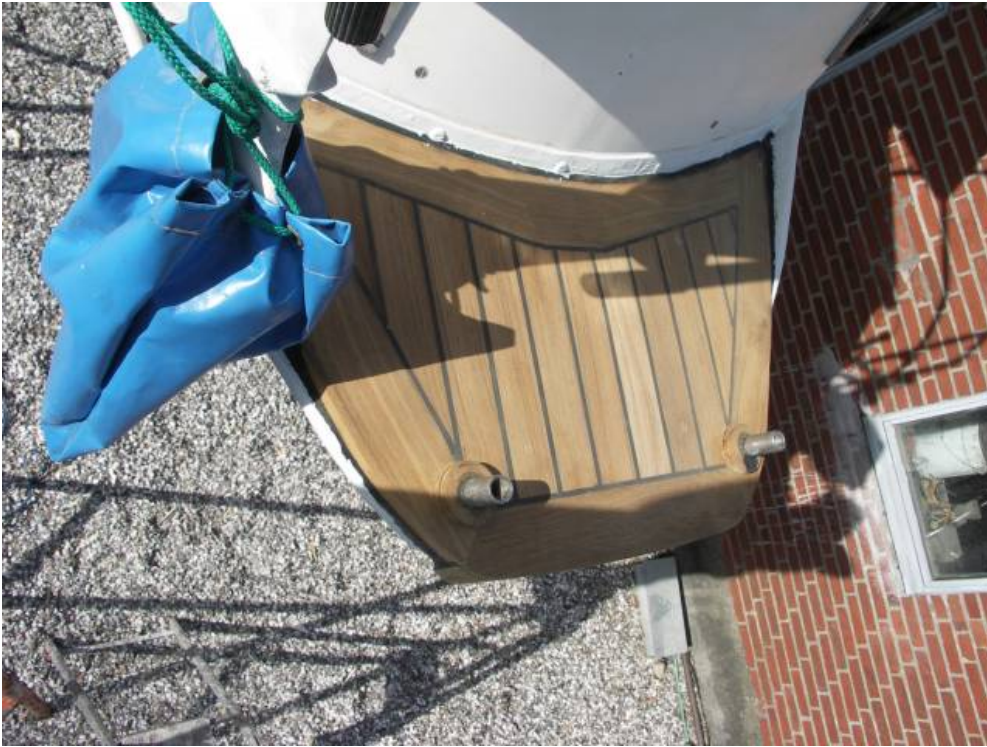
Gelcoaten blev slebet af det nederste af agterspejlet, og skallen blev yderligere sikret indvendig med glasfiber. Derefter blev der tilpasset et stykke krydsfiner der skulle give den vandrette flade i platformen, og denne plade blev støbt fast, hvorefter hulrummet mellem skal og plade blev fyldt med fugeskum.

Så blev beslagene til den modificerede badelejder anbragt – denne sad jo tidligere direkte på agterspejlet, men det ville jo ikke fungere med platformen, og endnu en plade finer blev tilpasset. Denne plade blev beklædt med teak, og den blev så som afslutning limet og skruet på som afslutning på platformen.
